ANEJO 02. INTERVENCIÓN EN PATRIMONIO HISTÓRICO

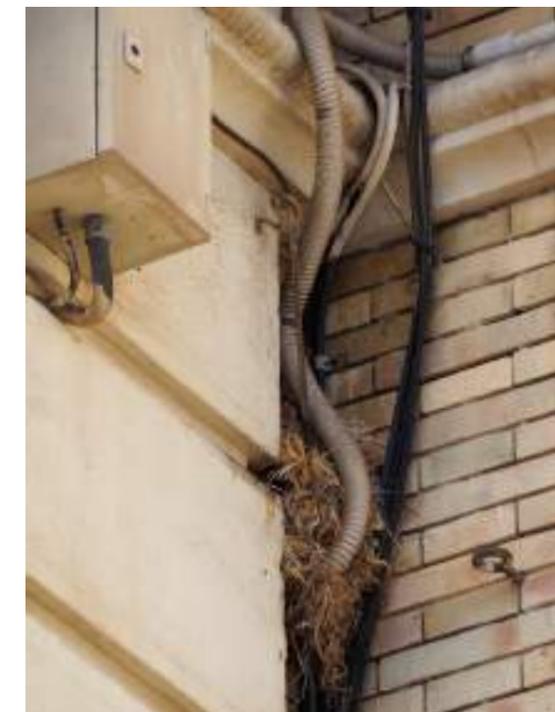
► Imagen de un nido de ave construido en un hueco de la fachada, apoyándose en los cables y tubos de instalaciones.

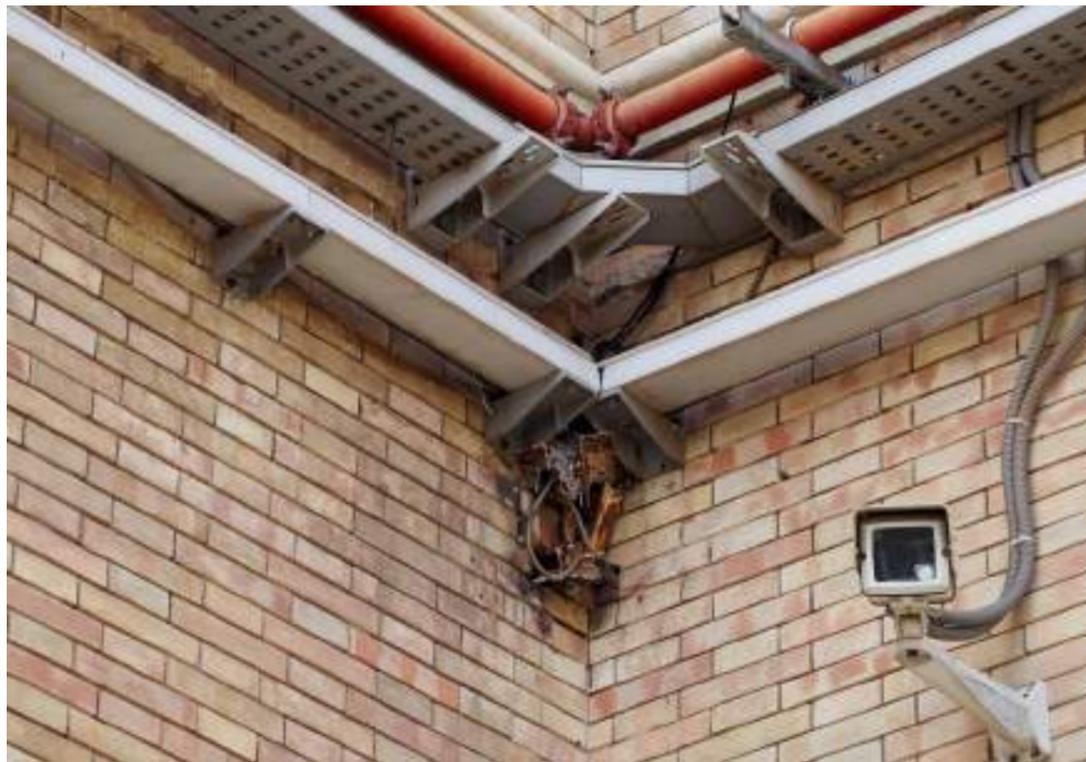
Distintos elementos auxiliares para la sujeción cables y vigilancia en las fachadas interiores del edificio de viajeros, donde también se pueden ver también los restos de la antigua marquesina que cubría la zona de andenes.

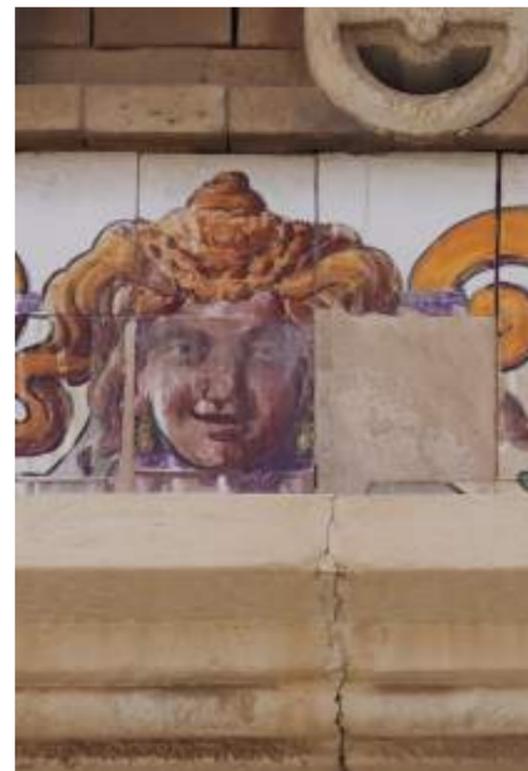
▲ Fachada principal. Detalle de uno de los rostros del friso donde se ven importantes fracturas en los azulejos que pueden resultar en el desprendimiento y pérdida de fragmentos.

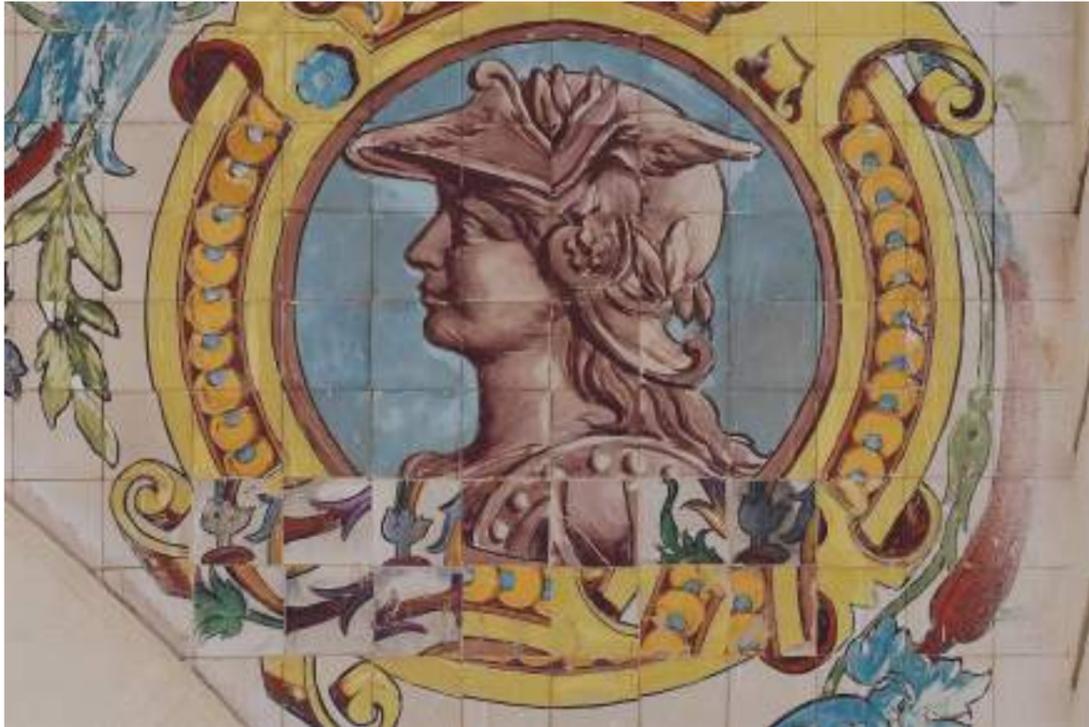
Aspecto actual del medallón derecho de la decoración de azulejos, donde se ven varias piezas mal colocadas o traídas de otras zonas del edificio.

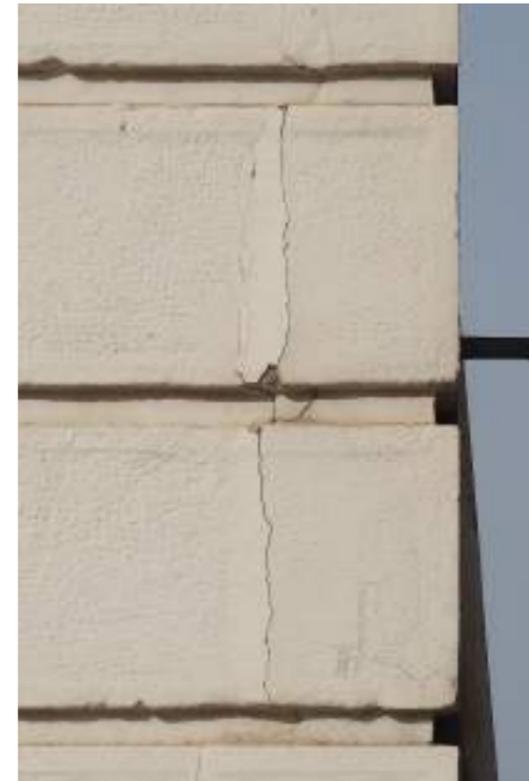
▲ Detalle de una fractura, aparentemente producido por una deplacación de la piedra. Este tipo de roturas son muy inestables con elevado riesgo de desprendimiento.

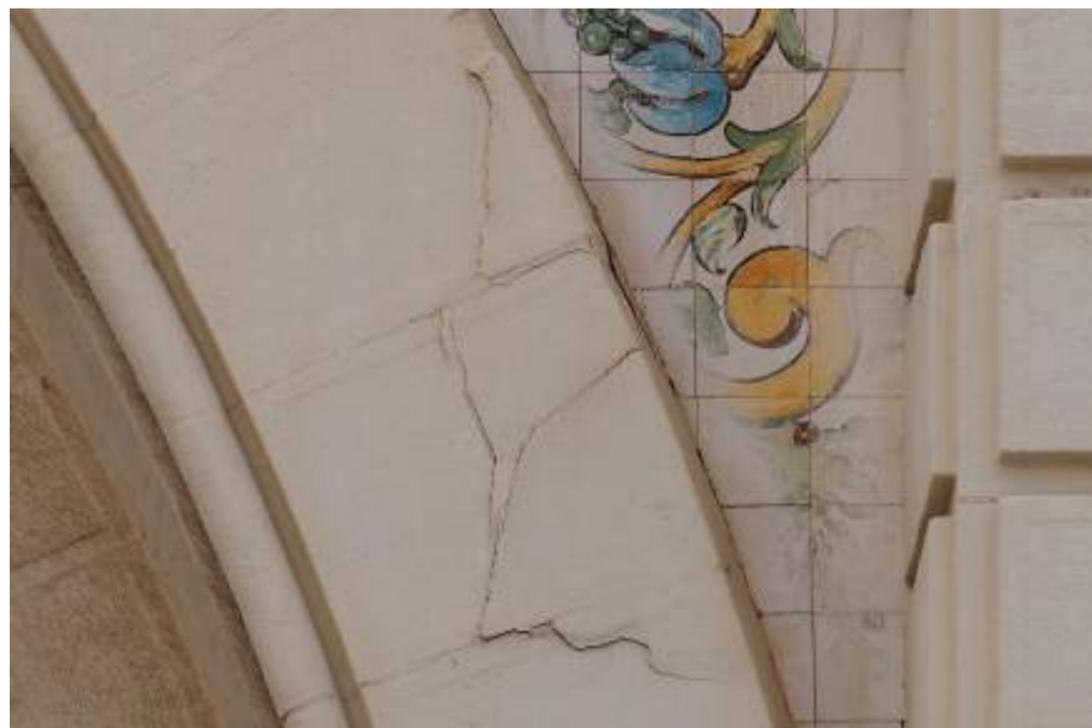
Detalle de las fisuración del arco central de la fachada principal realizado con piedra caliza. Aquí se diferencian las fisuras de apertura muy pequeña en las juntas entre sillares y otras de mayor envergadura que están causadas por tensiones producidas en el material pétreo subyacente.

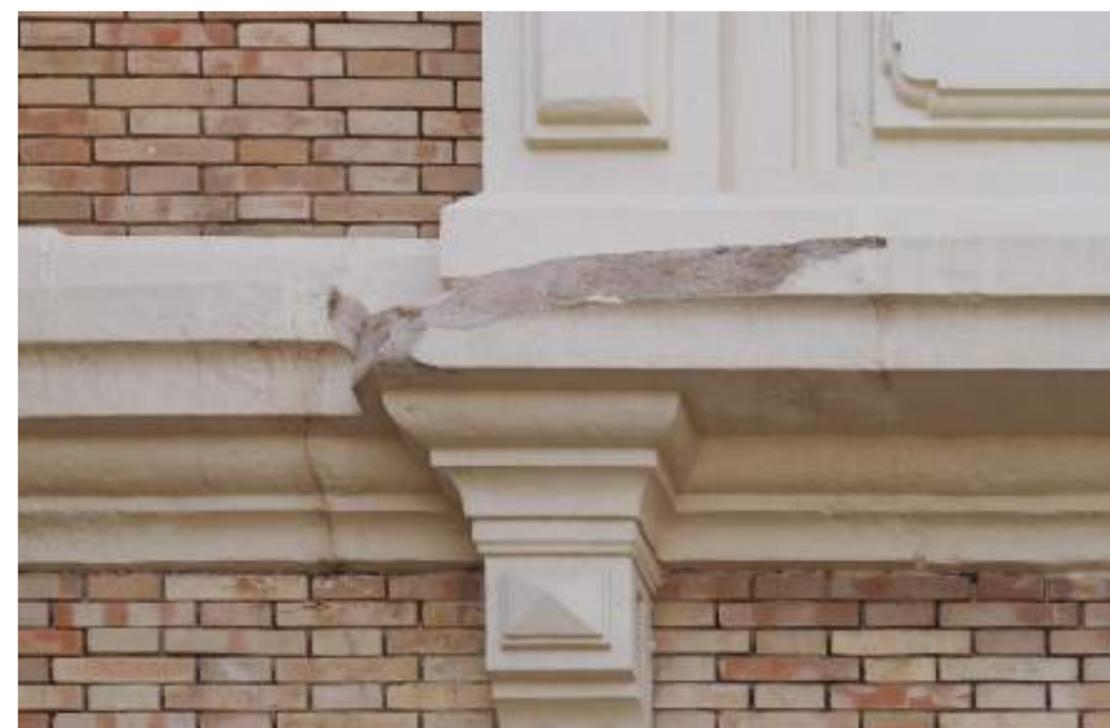
Desprendimiento de un fragmento de piedra caliza de importante tamaño en la parte inferior del primer vano abierto en la primera planta en la fachada trasera. La falta de suciedad en la fractura nos hace suponer que pueda haberse desprendido recientemente, después de la intervención de 2018.

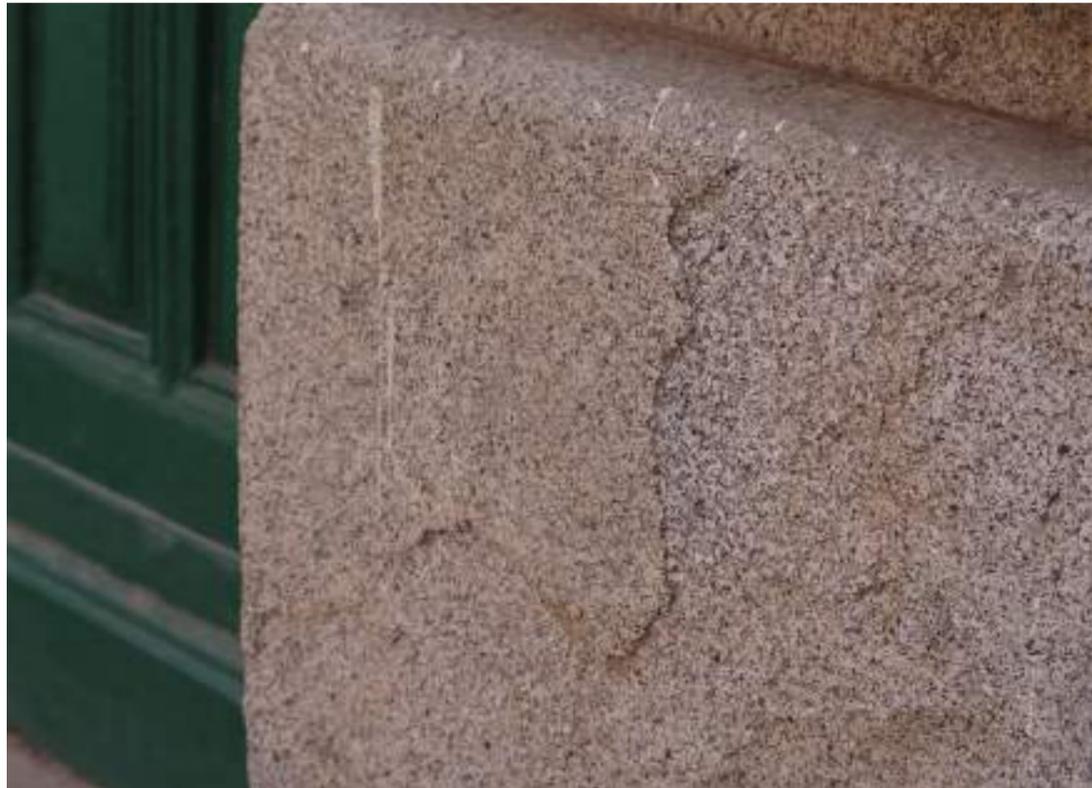
▲ Detalle de una importante deplacación en el zócalo de granito.

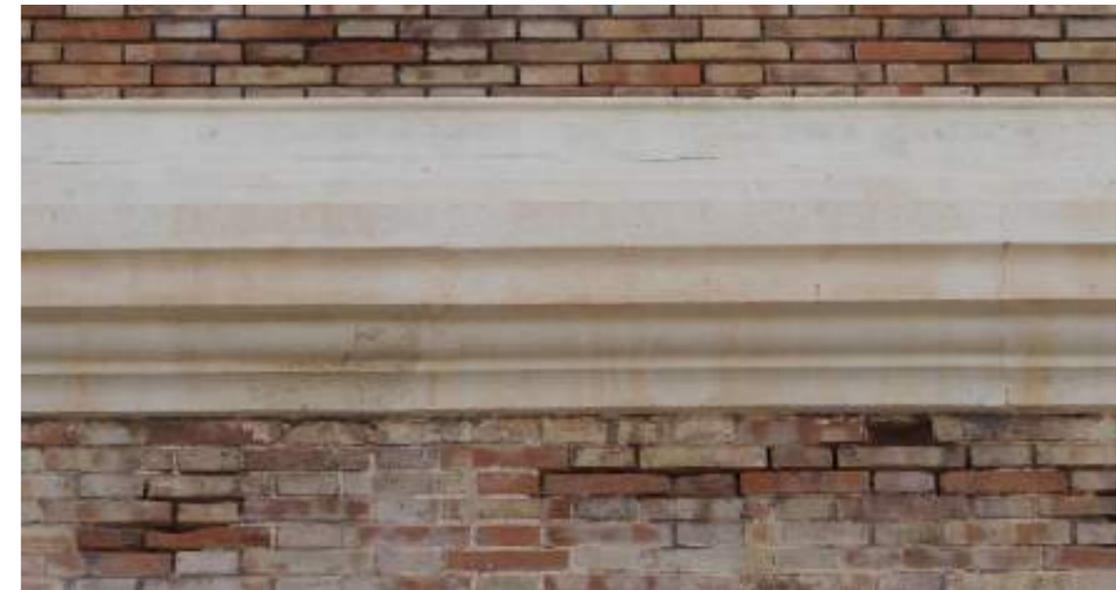
▲ Importante grieta de recorrido escalonado en uno de los paños de fachada.

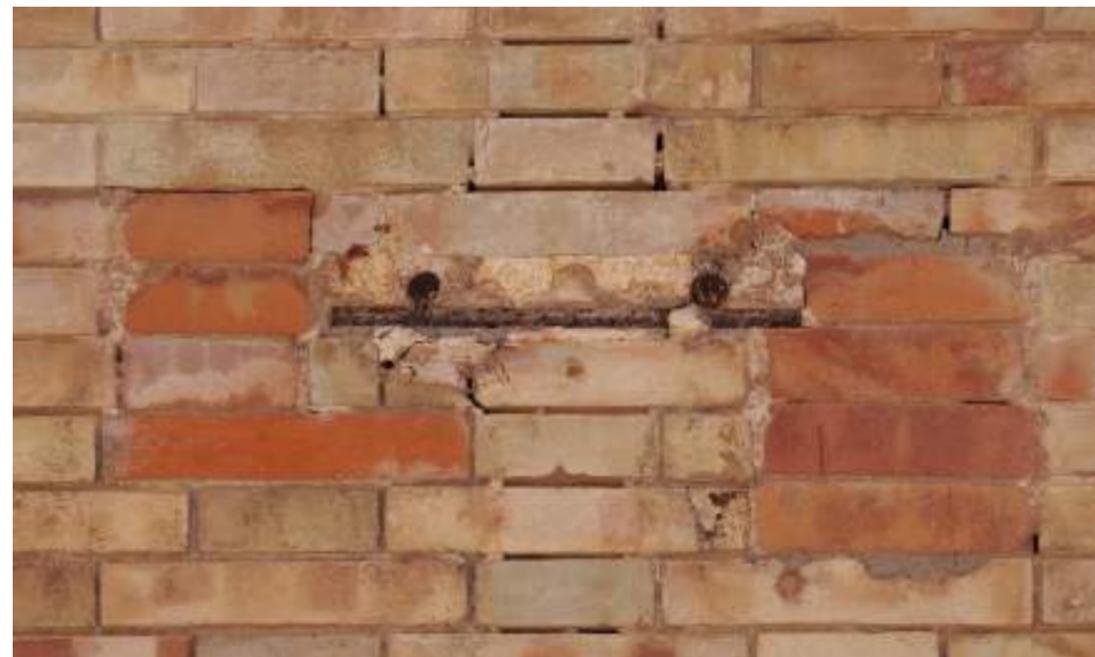
Detalle de una zona donde debió haber instalado algún elemento que a día de hoy no se conserva. Al retirarlo se dejaron los elementos metálicos de sujeción y se retacaron los huecos con piezas de ladrillo.

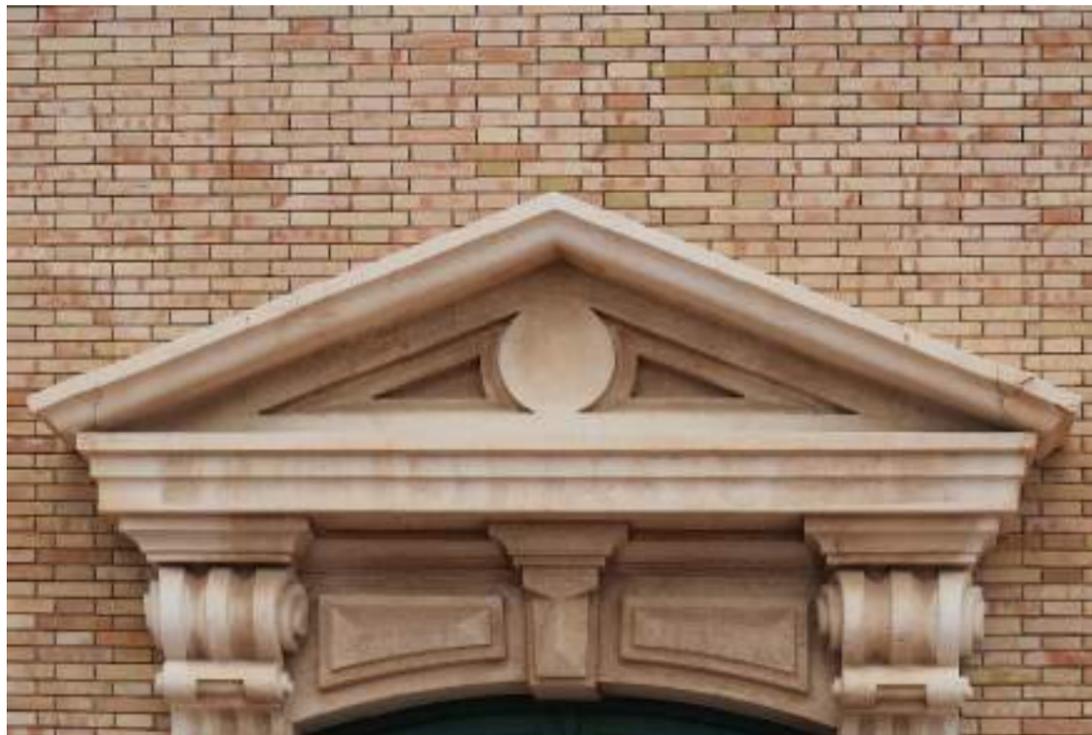
Depósitos de suciedad superficial en las ventanas de la primera planta. Se aprecian como zonas más claras o limpias aquellas más expuestas al lavado del agua de lluvia y a la acción del viento.

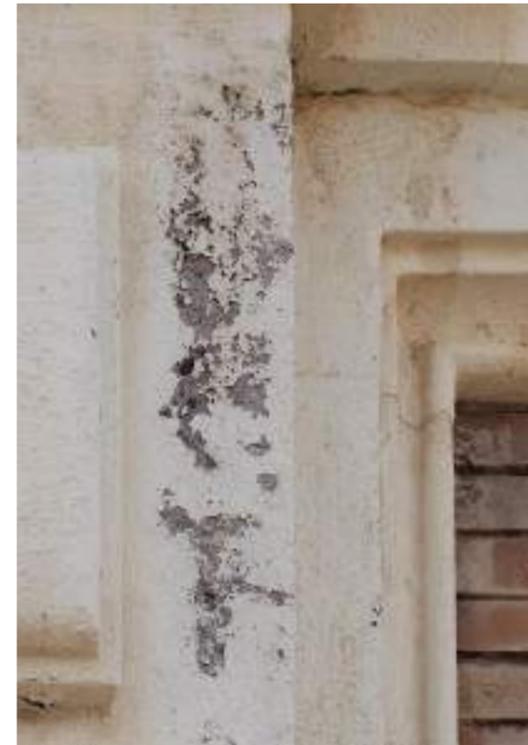
◀ Levantamiento del revestimiento sobre piedra artificial donde se aprecian los desgastes superficiales del mortero, además de pequeñas coqueras en la superficie.

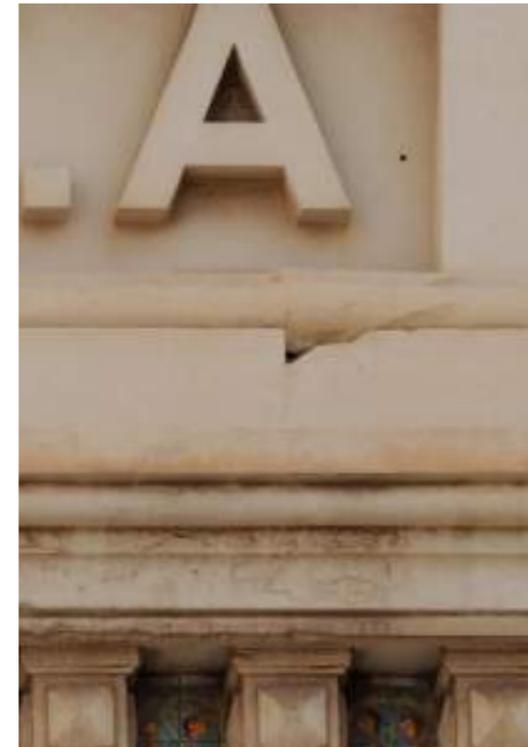
▲ Separación de piezas de pieza artificial por fallos en los anclajes. En la imagen se aprecia como en este caso se ha acuñado usando un palo.

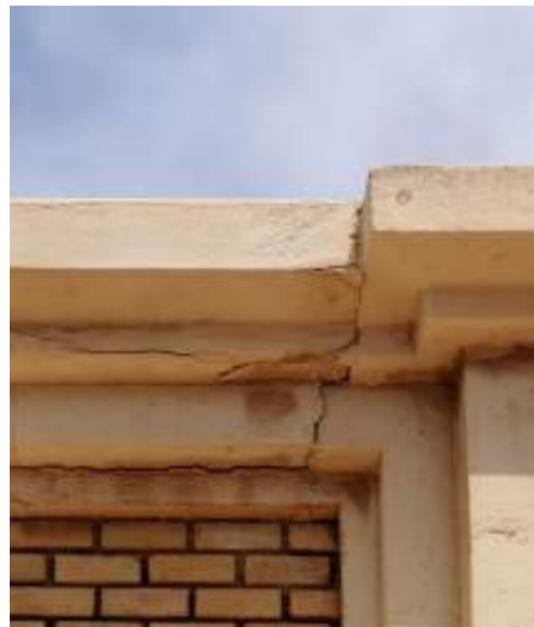
▲ Zonas de desprendimiento del mortero de cemento superficial relacionado con zonas grietas, dejando a la vista el mortero interior.

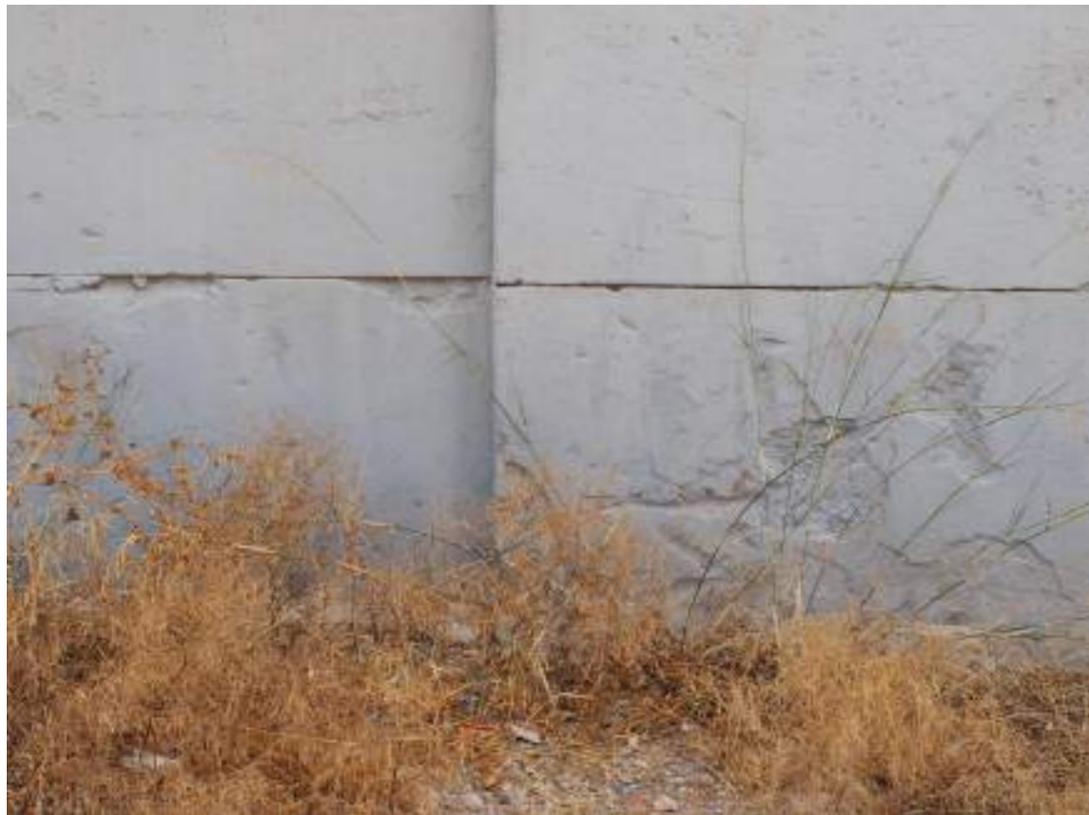
▲ Numerosas plantas desarrolladas en la zona del zócalo, donde además se aprecia la pintura de la superficie y las marcas dejadas por diversos desprendimientos del hormigón.

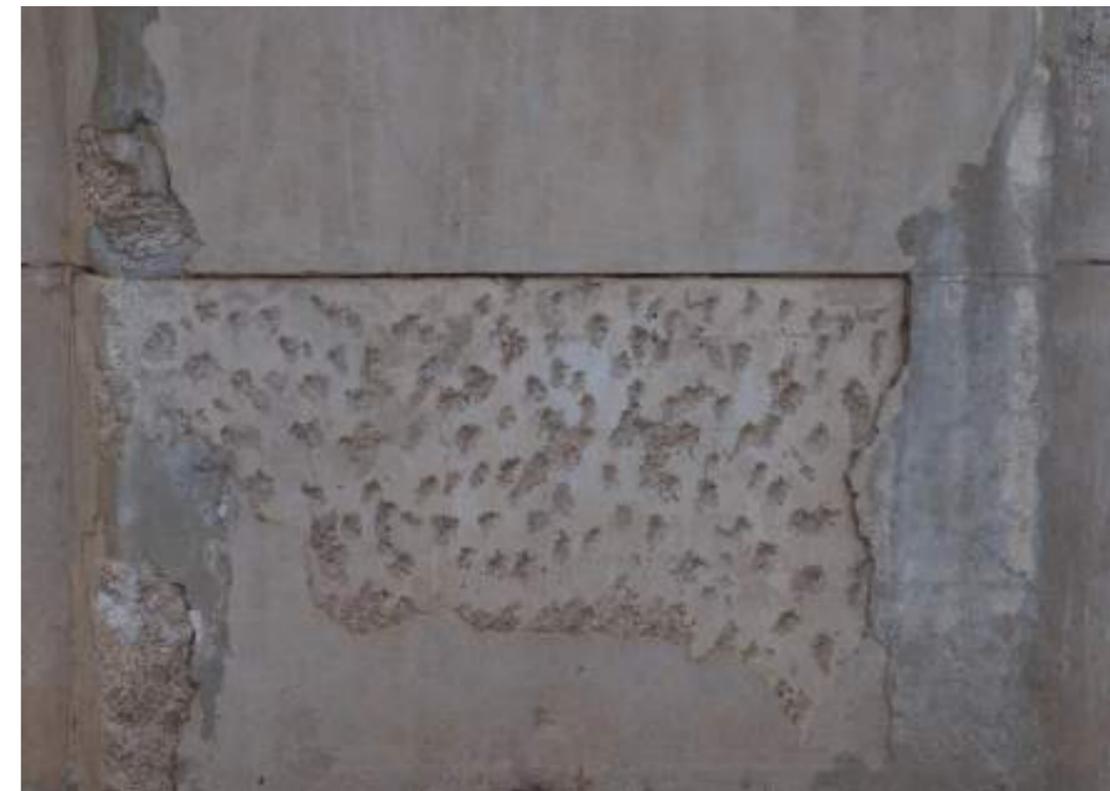
Detalle de una zona que ha sido reintegrada con mortero de cemento sobre hormigón. El desprendimiento parcial ha dejado a la vista el repicado de la superficie para favorecer el agarre del mortero sobre la superficie.

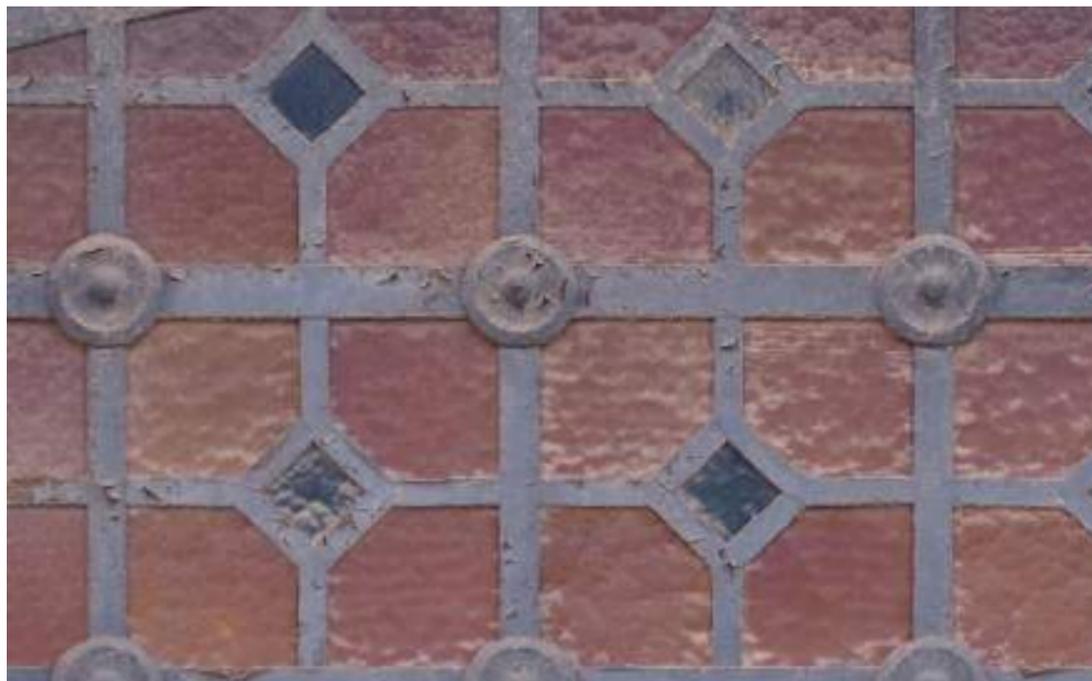
Detalle de la vidriera por el exterior donde se ven los depósitos de suciedad superficial además del levantamiento de la pintura de los elementos metálicos de la estructura, donde deja a la vista la corrosión del metal.

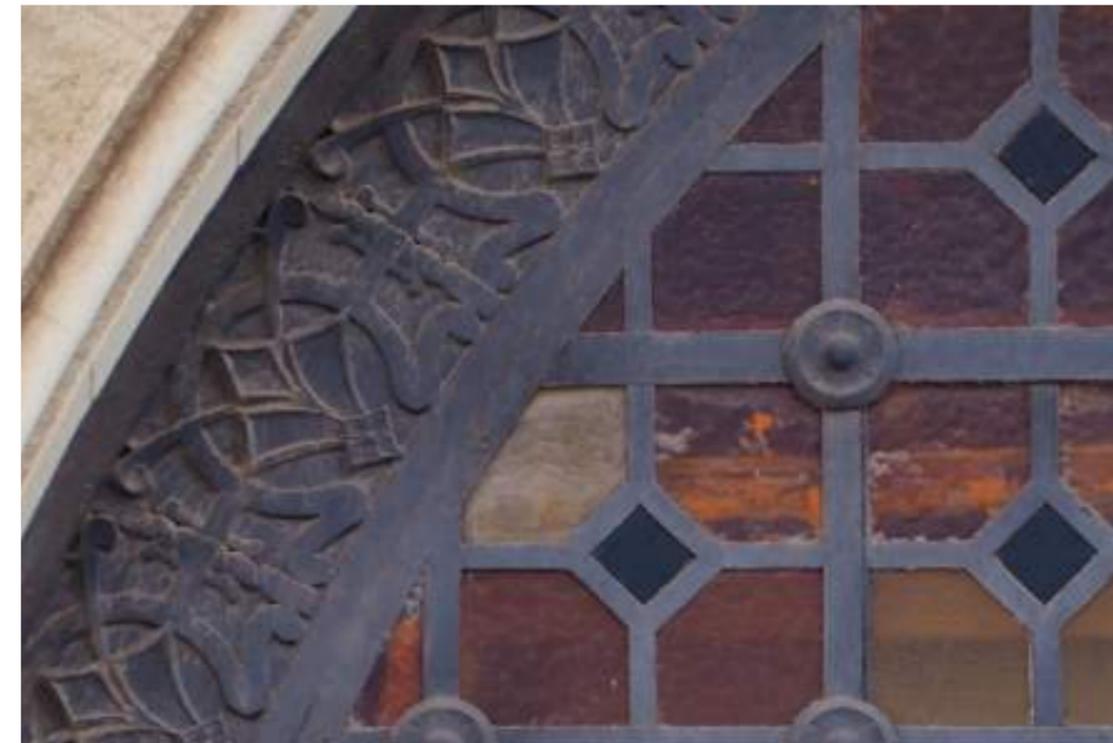
▲ Detalle de la vidriera donde se pueden ver numerosos depósitos de suciedad en la superficie del vidrio. En la imagen se aprecia una de las piezas con la superficie completamente cubierta con una costra de sales insolubles.

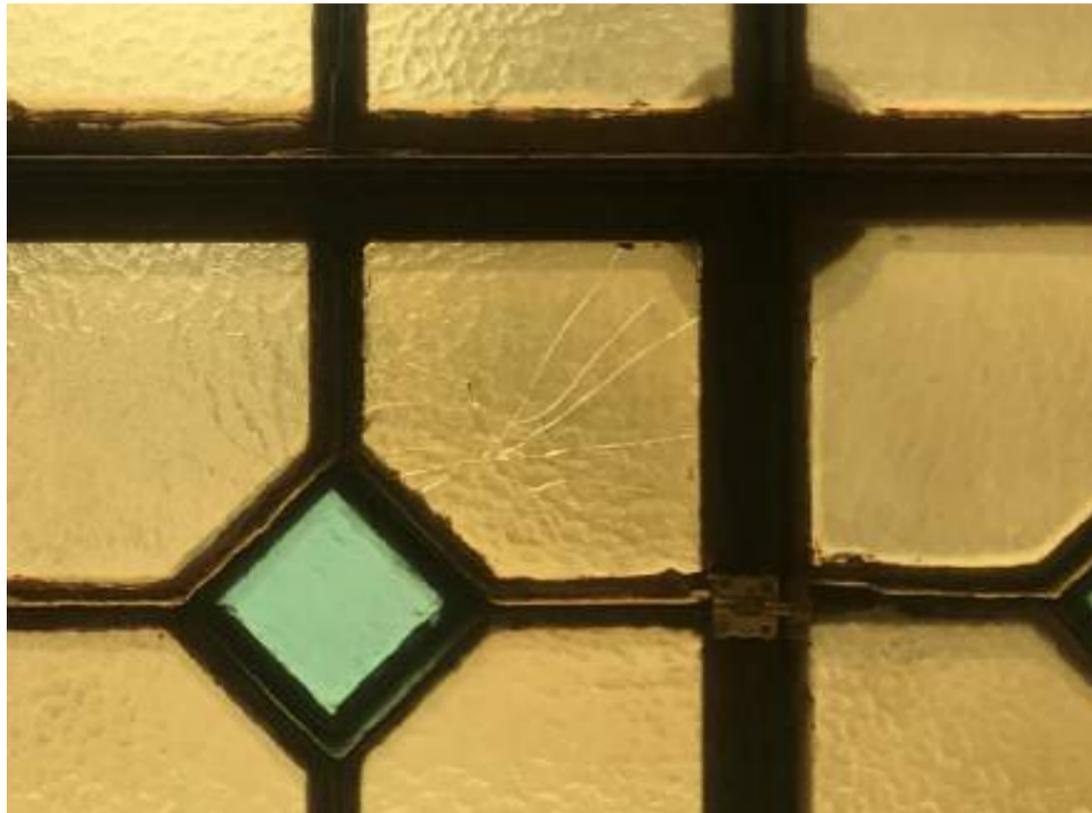
▲ Detalle de la rotura de una de las piezas de la vidriera.

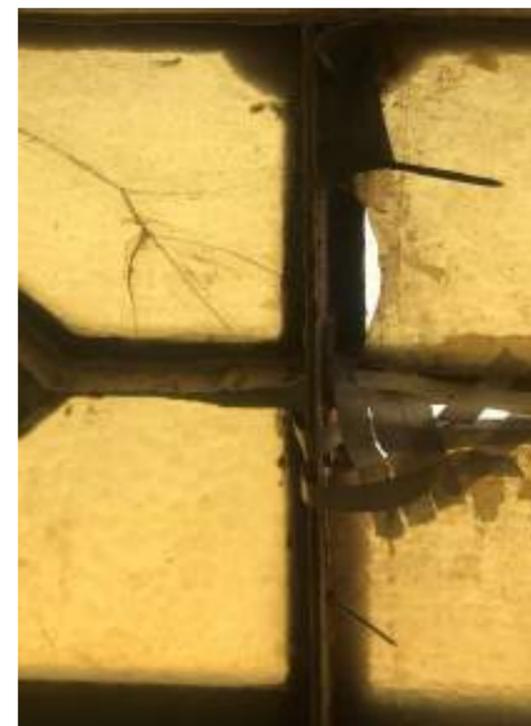
▲ Detalle de una pieza de vidrio sustituida por otra de vidrio simple coloreado, dejando restos de la masilla empleada para la instalación de la pieza.

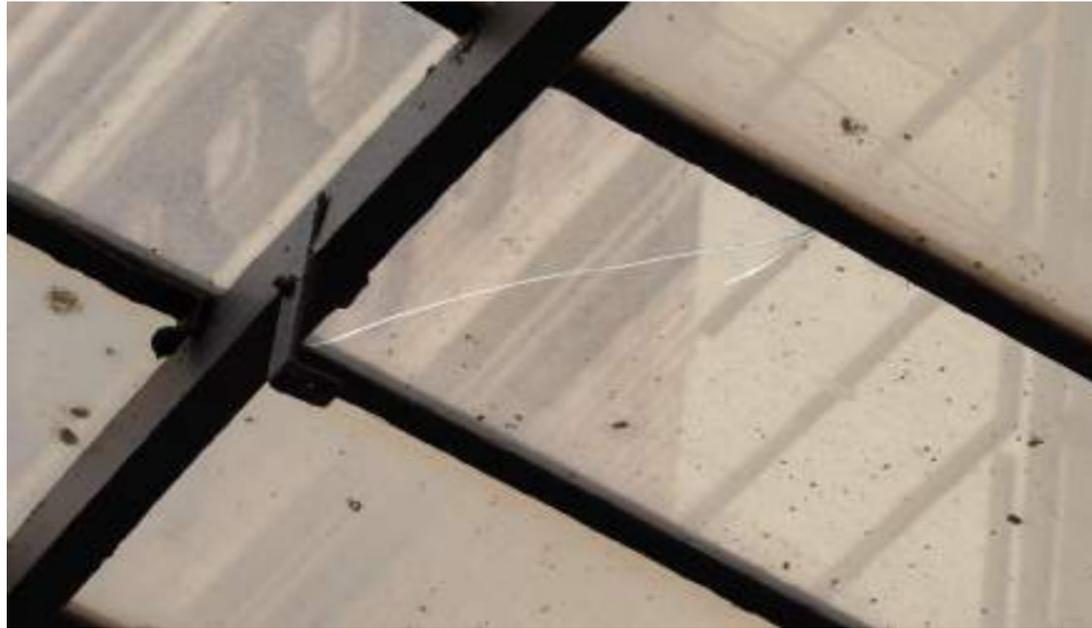
Detalle de una fisura en el vidrio de la marquesina, además de los depósitos de suciedad superficial.

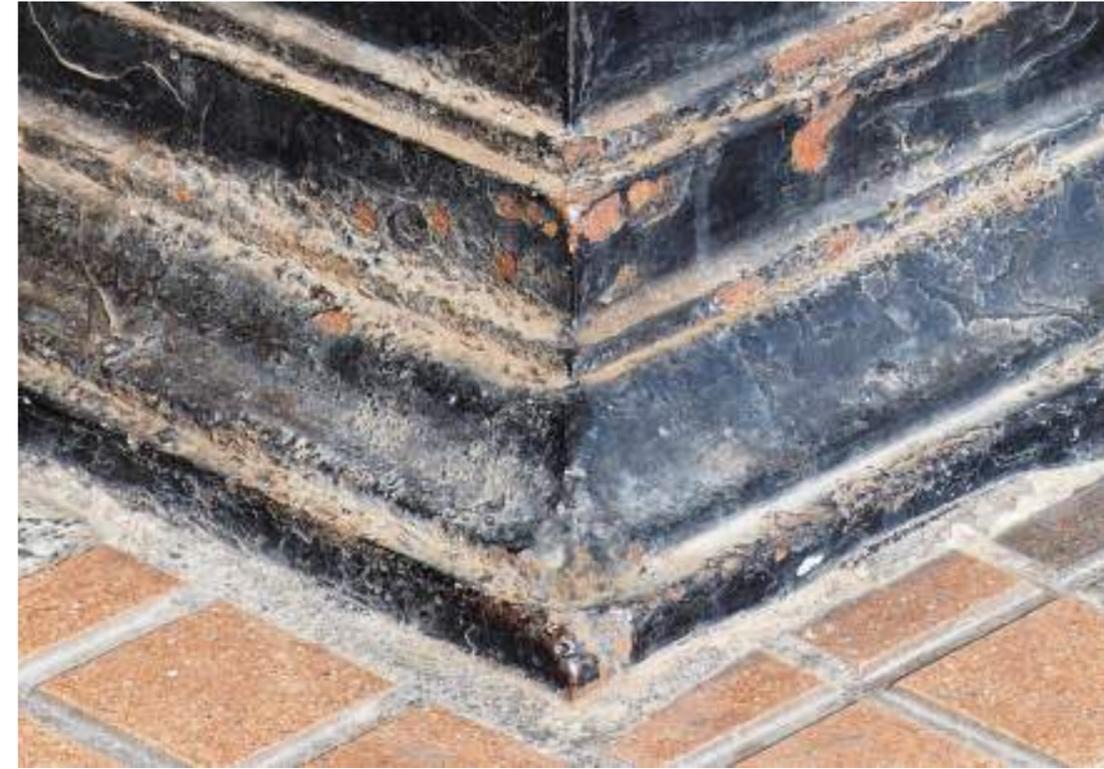
Detalle de la corrosión presente en las zonas inferiores de la pilastra.

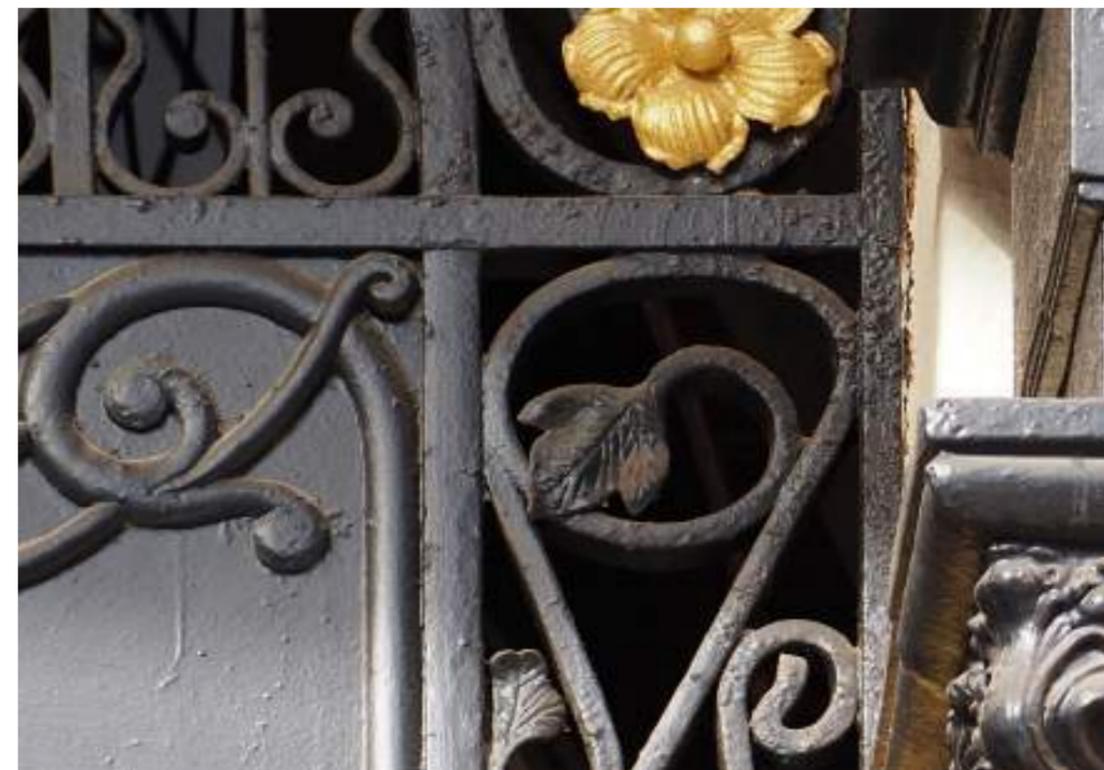
Imagen de una zona de la rejería donde es muy evidente la rugosidad de la superficie bajo la pintura.

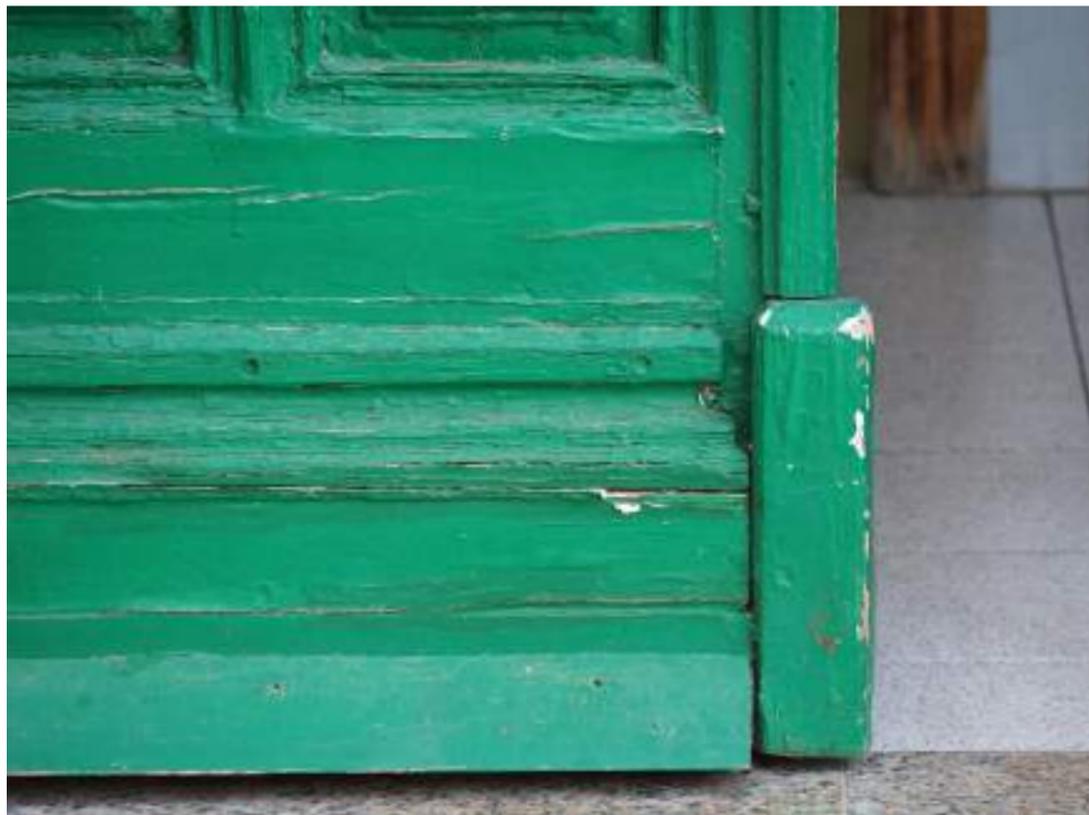
Detalle del aspecto de una de las carpinterías donde se aprecian numerosas fisuras producido por el estrés de la madera por tensiones internas del material

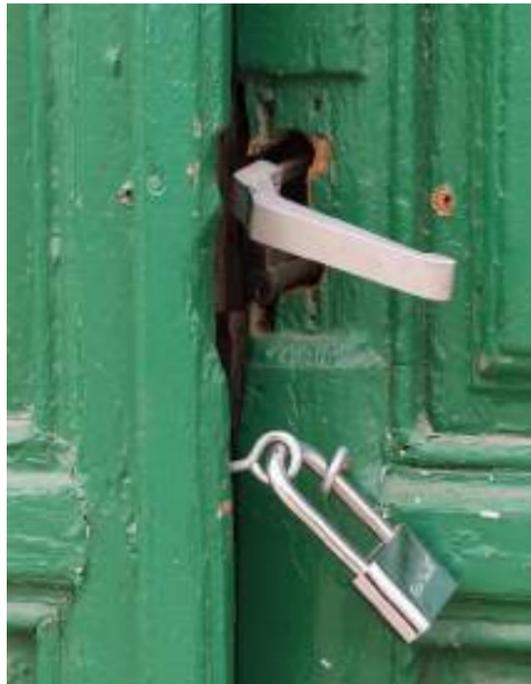
▲ Detalle de una carpintería que no conserva los herrajes originales.

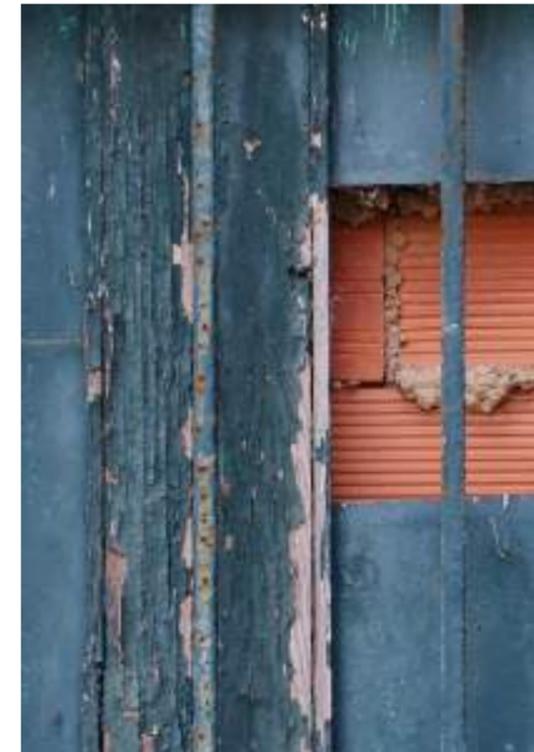
▲ Aspecto irregular de una carpintería por la falta de preparación de la superficie antes de ser pintada.

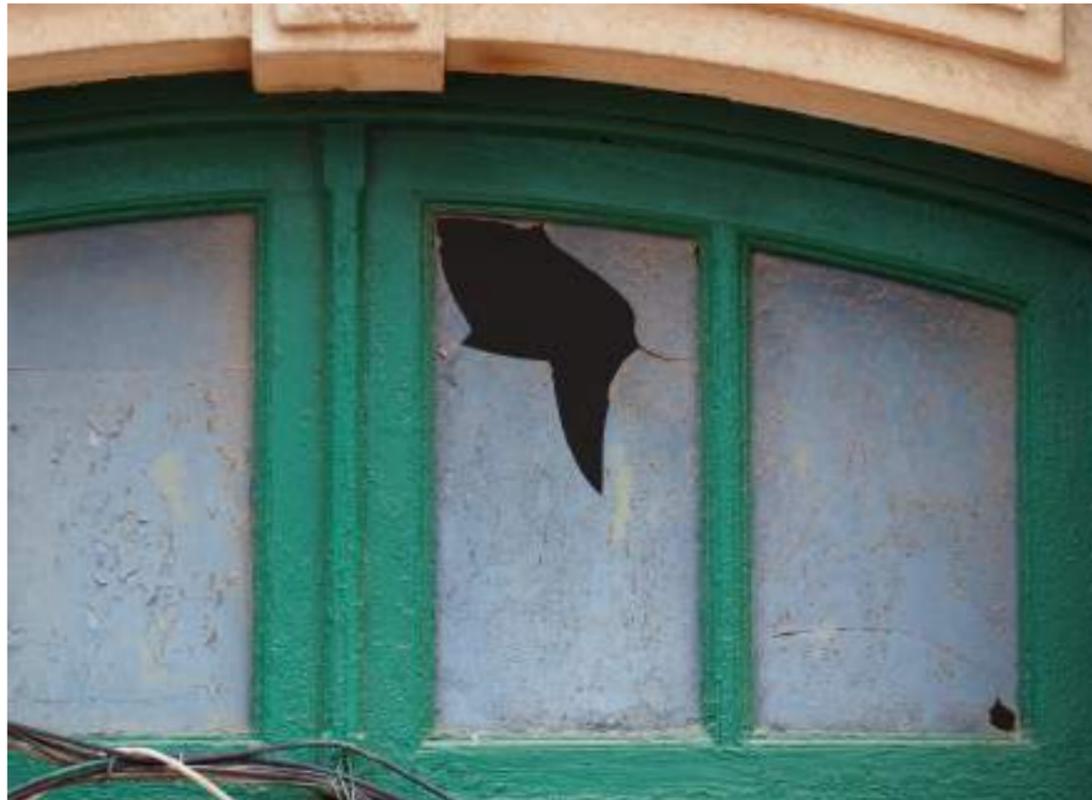
Daños en los vidrios de carpintería.

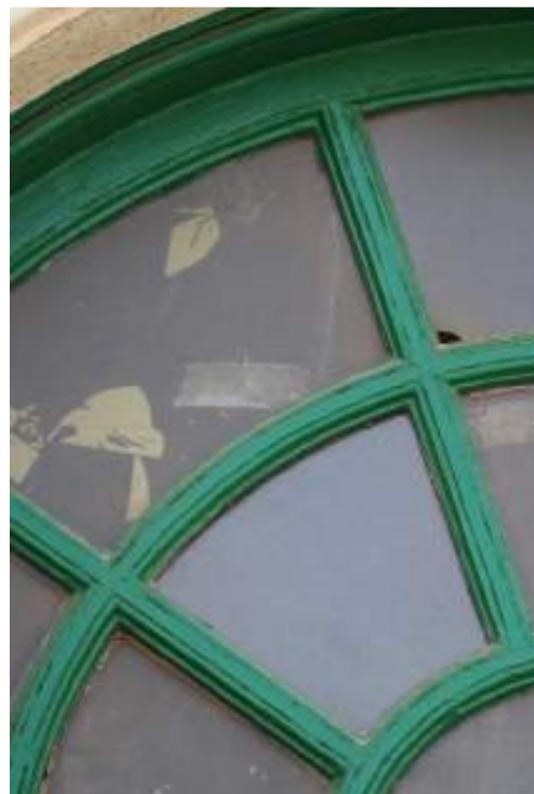
- ▲ Rotura, fisuras y pérdidas del vidrio de carpintería.
- ◀ Cintas adhesivas y restos de distintos materiales por el interior de la carpintería, además de pequeñas roturas en el vidrio.
- ▼ Vinilos adhesivos en las caras interiores del vidrio.

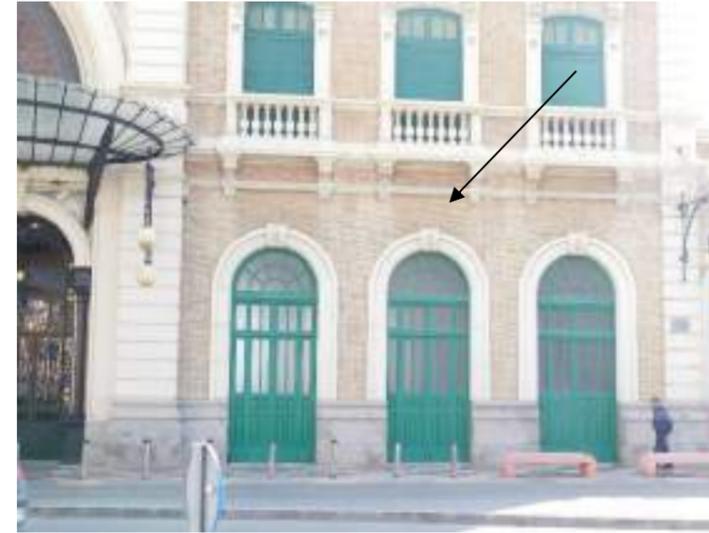
Grieta vertical en muro oeste. Nave central de acceso. Vista general.

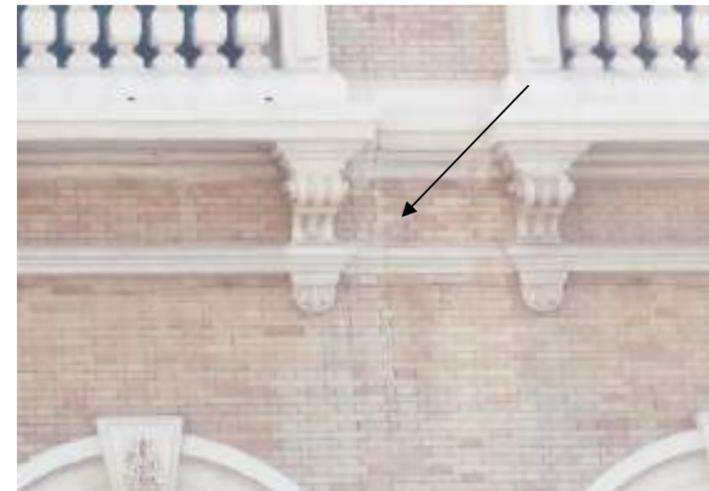
Grieta vertical en muro oeste. Nave central de acceso. Vista cercana.

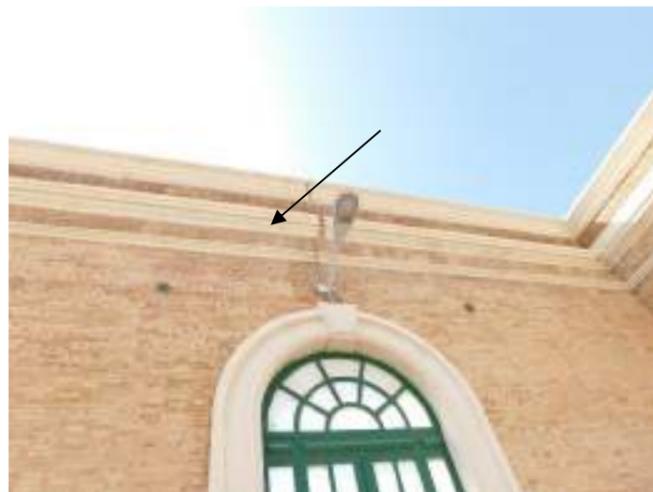
Grieta vertical sobre hueco de muro norte. Hueco junto a la estación.

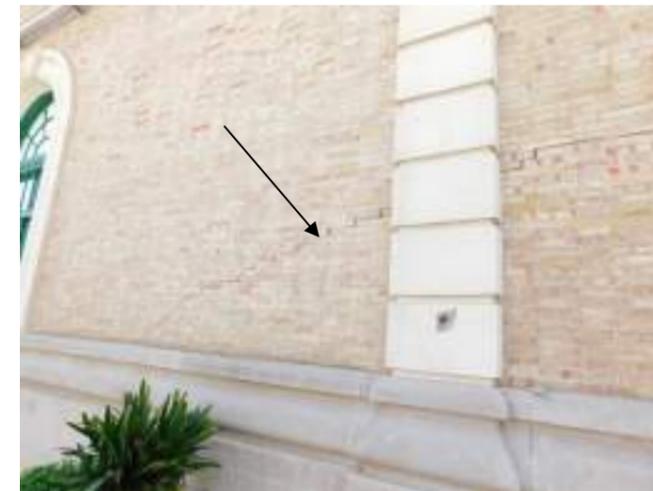
Grieta horizontal en muro sur. Vista en detalle.

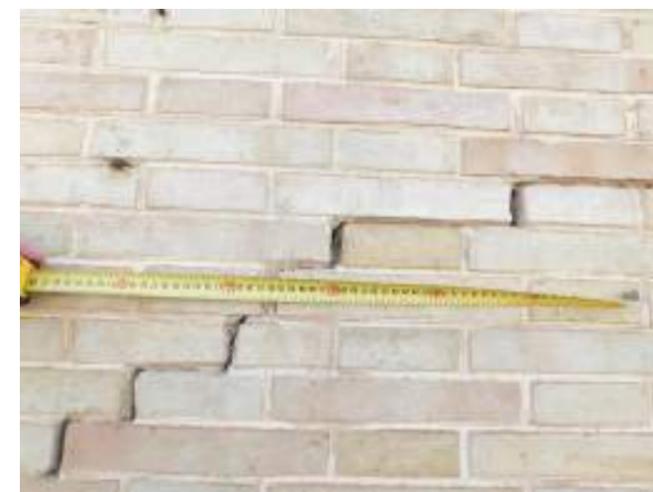
Grieta horizontal en muro sur. Apertura de grieta.
