ANEJO 02. INTERVENCIÓN EN PATRIMONIO HISTÓRICO

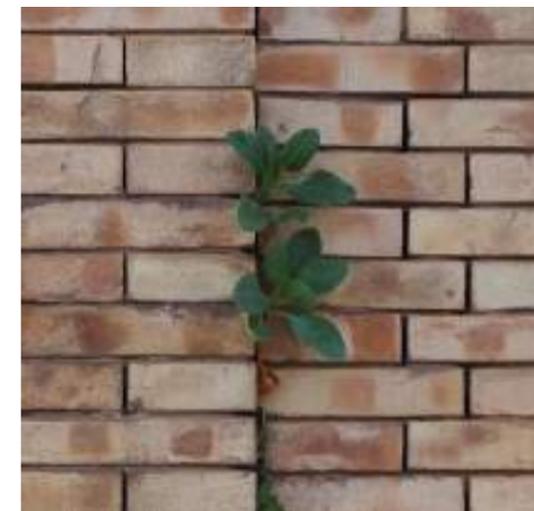
▲ Detalle una planta superior que se ha desarrollado en la junta entre dos paños de la fábrica de ladrillo.

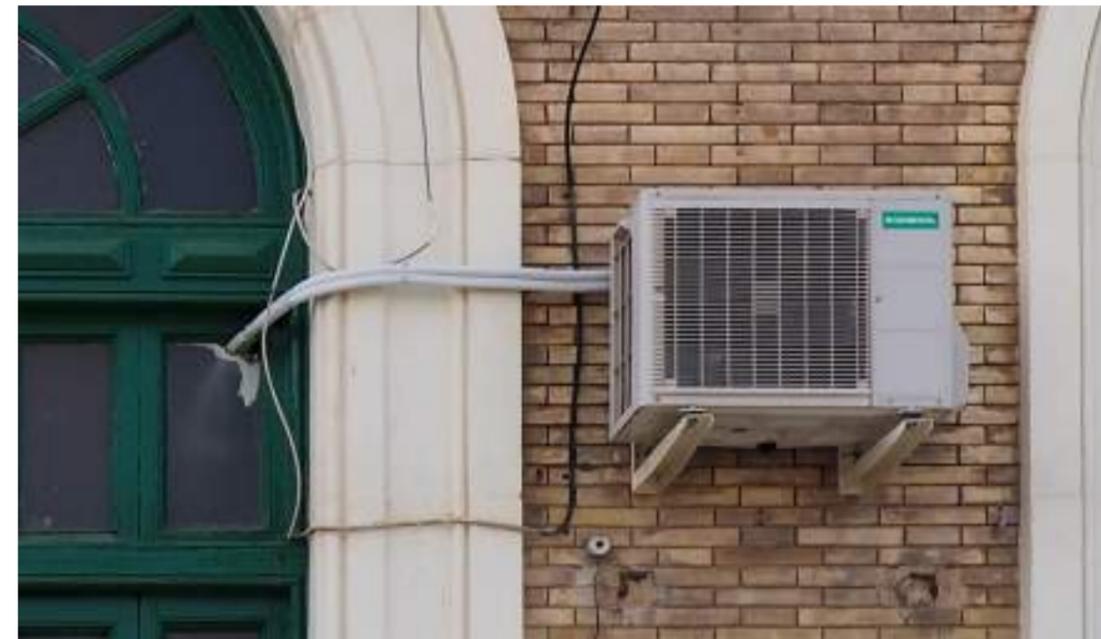
▲ Aparato de aire acondicionado como el que nos encontramos en distintas partes de la estación. Para su instalación se han roto elementos para facilitar el paso de tubos y cables del interior al exterior del edificio.

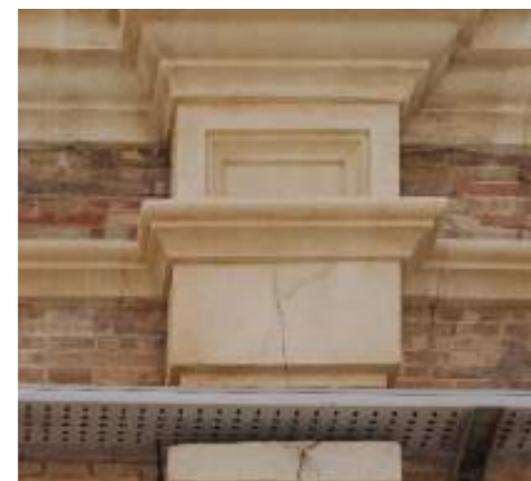
riesgos, no sólo para la conservación de los materiales. En las fachadas interiores destaca el sistema de bandejas para la sujeción de cables, para cuya instalación llegaron a romperse las pilastras, evidente los retranqueos del plano de fachada.

◀ En las fachadas interiores, las pilastras de piedra artificial se han seccionado para la instalación de las bandejas de cables, en lugar de salvar el retranqueo con la misma bandeja.

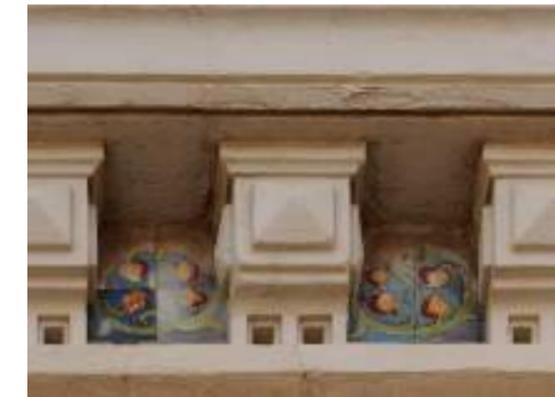
▼ Fachada trasera. Detalle del ennegrecimiento en las zonas protegidas bajo la línea de imposta en los azulejos entre ménsulas.

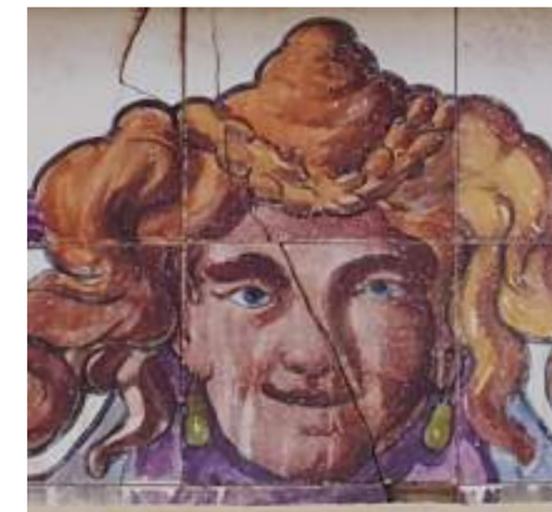
▲ Fachada principal. Detalle de uno de los rostros del friso donde se ven importantes fracturas en los azulejos que pueden resultar en el desprendimiento y pérdida de fragmentos.

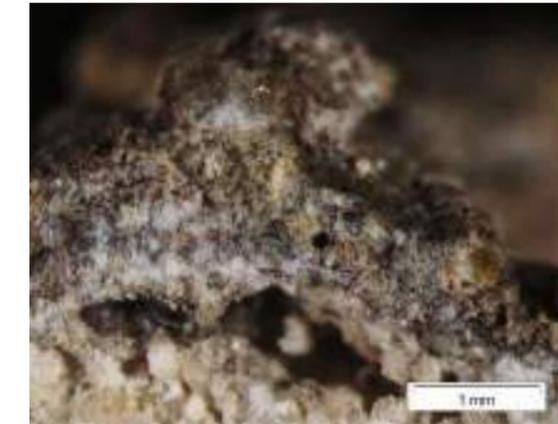
Asimismo, se han desarrollado de forma puntual otras alteraciones que tienen como resultado el **desprendimiento de pequeños fragmentos de material acompañados de arenización**. Estos se deben a la formación de cristales salinos en los poros de la piedra y bajo la superficie (criptoflorescencias), produciendo tensiones en el interior del material que provocan la separación y la caída de la capa de material afectado²⁶.

◀ Detalle de descamaciones producidas por la formación de criptoflorescencias.

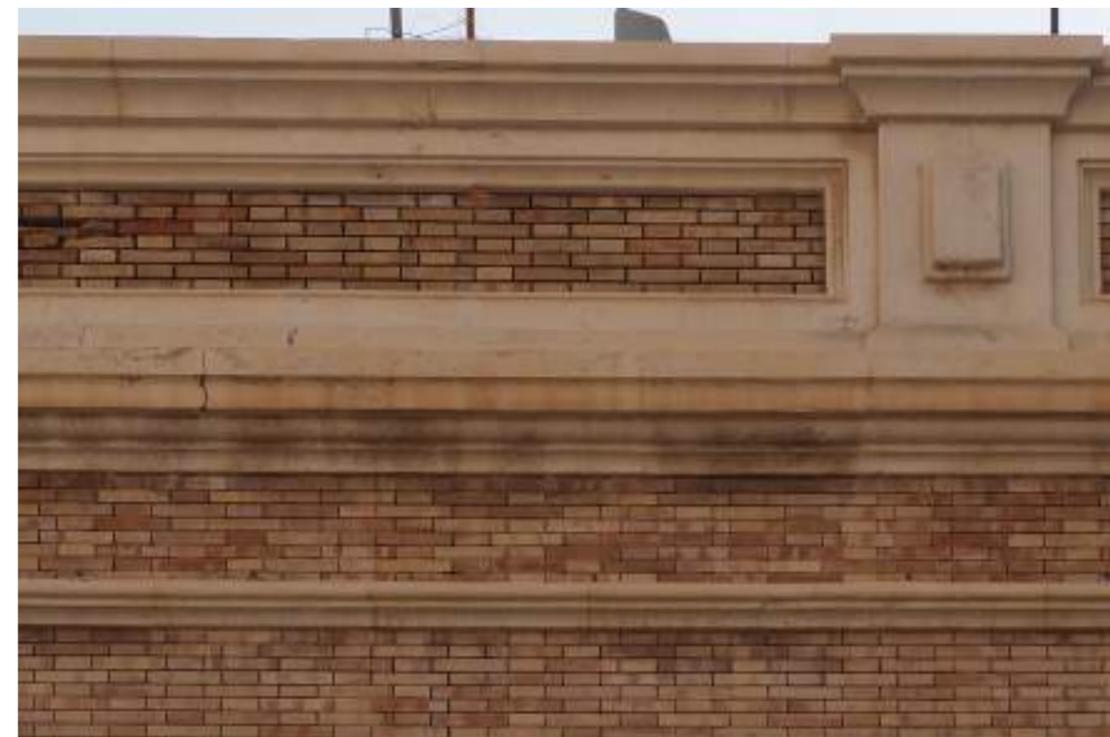
▼ Acumulación de suciedad superficial bajo la línea de imposta realizada en piedra caliza, donde el agua de lluvia no ha podido lavar la superficie.

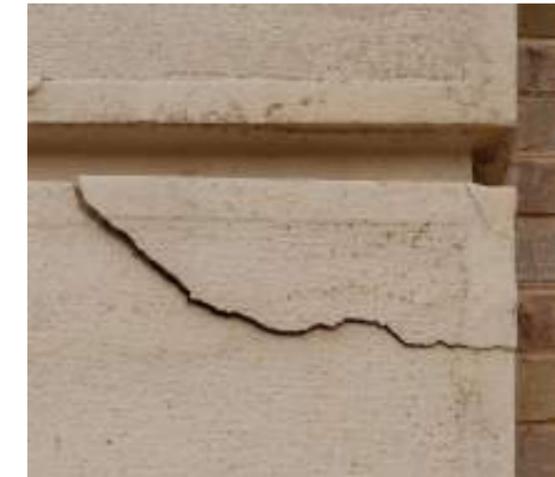
Algunas de las roturas pueden suponer un riesgo para la estabilidad del material pétreo, con peligro de desprendimiento de fragmentos, en algunos casos de un tamaño considerable. Esto hace que sea prioritaria la limpieza de las superficies pétreas, así como el estudio de las grietas y fisuras ocultas por el revestimiento, que ayude al diagnóstico de estas roturas y permitan establecer el tratamiento de consolidación más adecuado a cada uno de los casos. Asimismo, se han advertido desprendimientos y faltas de material en la fachada interior del edificio de viajeros.

◀ Grieta de recorrido vertical en la pilastra de la esquina derecha de la fachada principal.

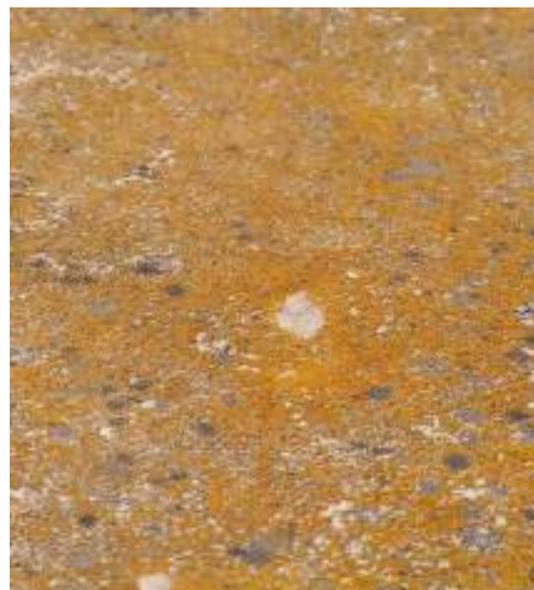
También se ha identificado otra alteración con origen microbiológico, sólo observable a través del microscopio electrónico de barrido, y localizado bajo la pátina beige de la piedra. Creemos que se trata una **pátina biogénica de tipo bacteriano**, puesto que no se han identificado otro tipo de microorganismos²⁷. No hay que olvidar que algunas bacterias tienen capacidad para formar biofilms o pátinas biológicas, como consecuencia de la excreción de sustancias poliméricas extracelulares (Mingarro, 1996, 401).

▲ Imagen tomada por microscopia electrónica de barrido de la muestra PC1 donde se ve la pátina biogénica bajo el revestimiento beige.

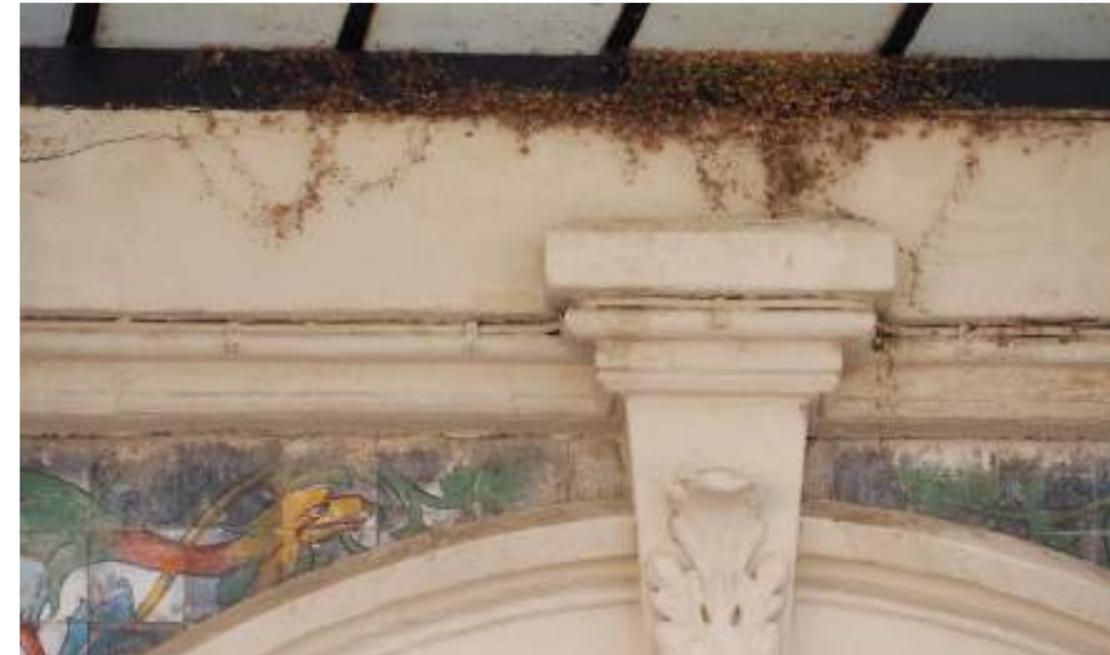
Desarrollo de vegetación en la piedra caliza bajo la marquesina, favorecido por los depósitos de suciedad superficial y la condensación y filtración de agua en el encuentro entre los elementos.

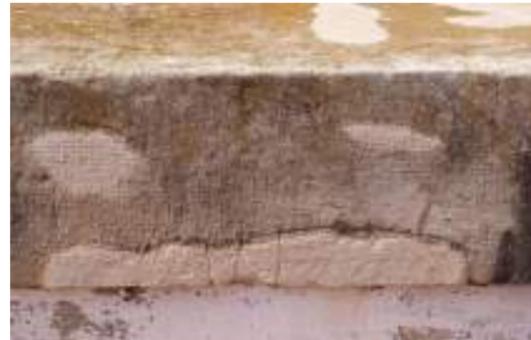
► Reintegración de faltas en piedra caliza con mortero.

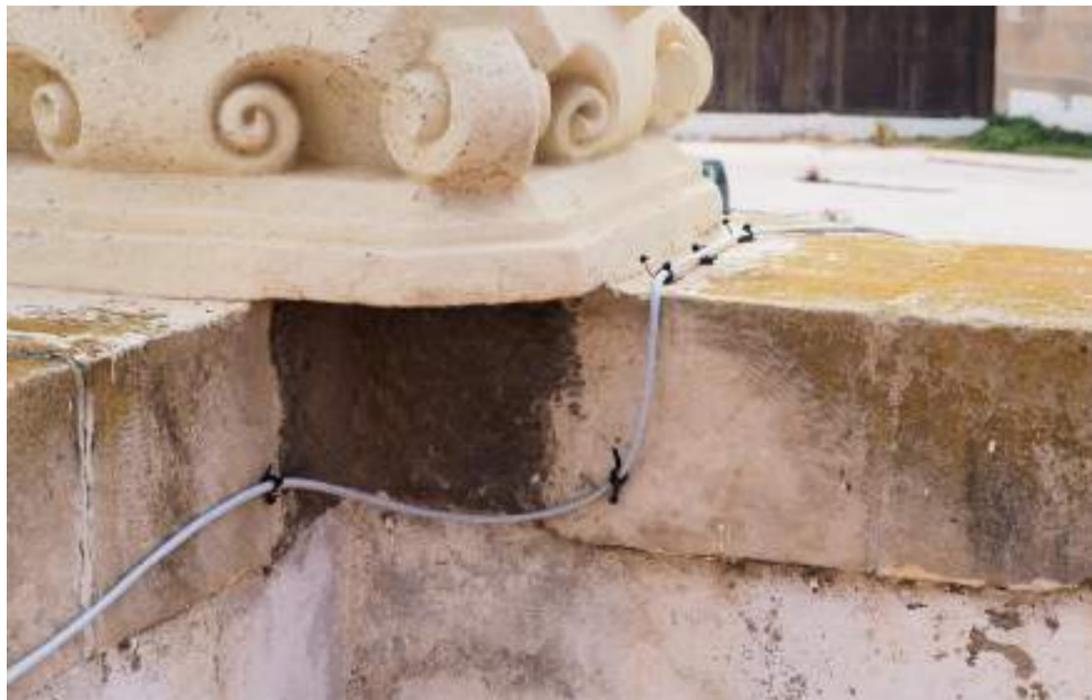
▼ Lavado diferencial de la piedra caliza en el peto en una zona protegida por la urna decorativa.

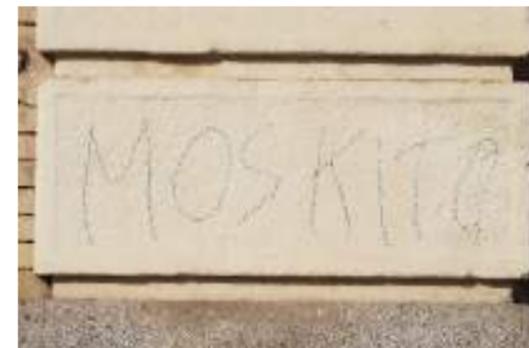
Además de las alteraciones expuestas, encontramos **grafitos y pintadas**, que si bien no suponen un daño para la integridad física del material pétreo, si afectan en la unidad estética del conjunto. Los que encontramos visibles en las fachadas están realizados sobre el revestimiento de la piedra caliza, aparentemente con grafito o cera. Este tipo de grafito son fácilmente eliminables puesto que se fijan a la superficie de forma mecánica favorecido por la rugosidad del material, además de que en este caso el revestimiento sirve como protección para el material original. No se puede descartar la posibilidad de que, una vez se elimine la pintura sobre la piedra caliza, puedan descubrirse grafitis anteriores realizados con técnicas "húmedas", con aerosoles o rotuladores, que hayan podido penetrar en la piedra.

◀ Grafiti con la inscripción MOSKITO en una de las pilastras de piedra caliza de la fachada principal.

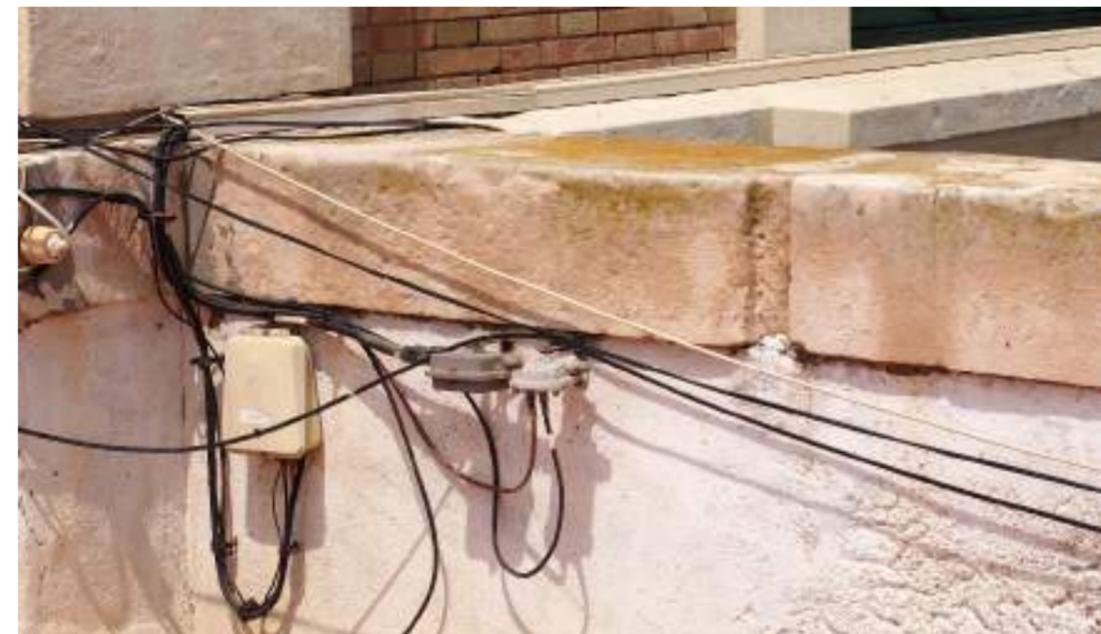
▼ Instalaciones eléctricas en el peto de la terraza derecha del edificio de viajeros.

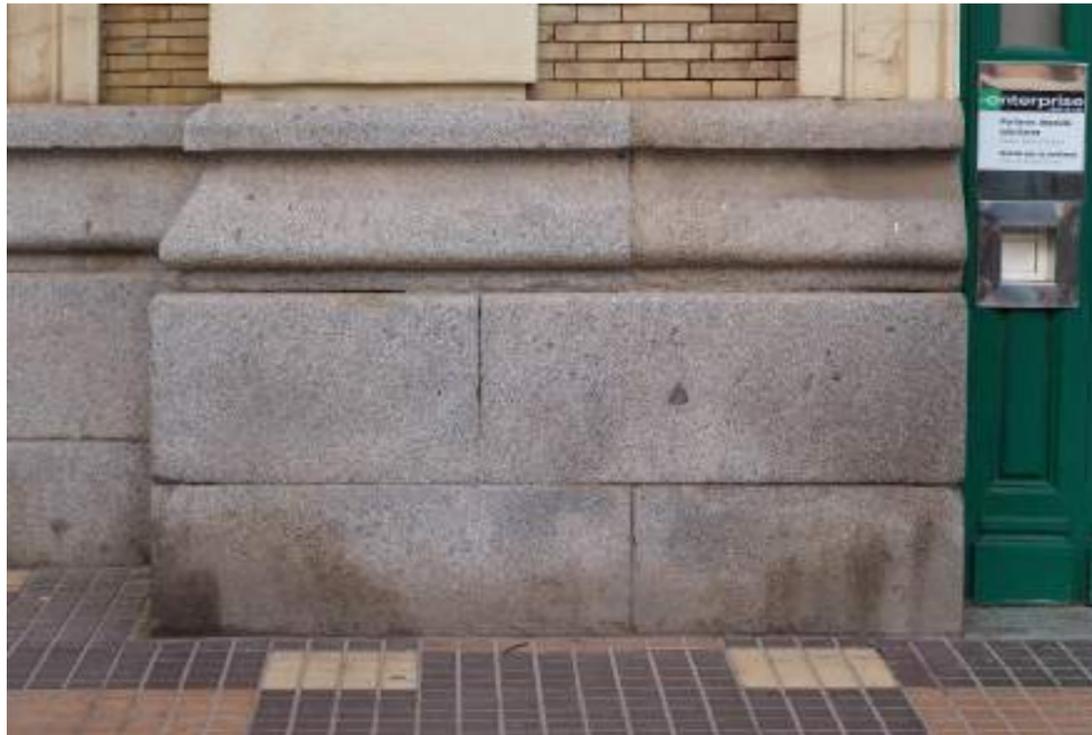
Imagen del zócalo de granito en la fachada principal del edificio principal de viajeros donde se pueden ver distintas alteraciones del granito.

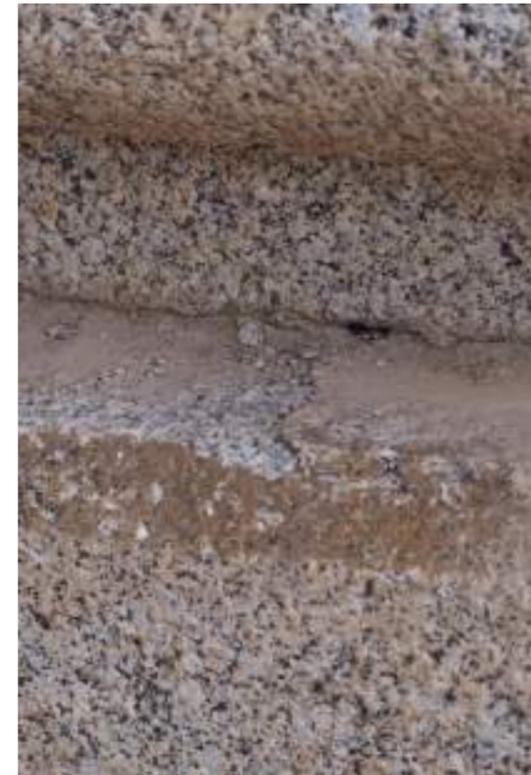
▲ Detalle de una zona donde se ha desprendido parte de la costra y puede apreciarse la piedra arenizada.

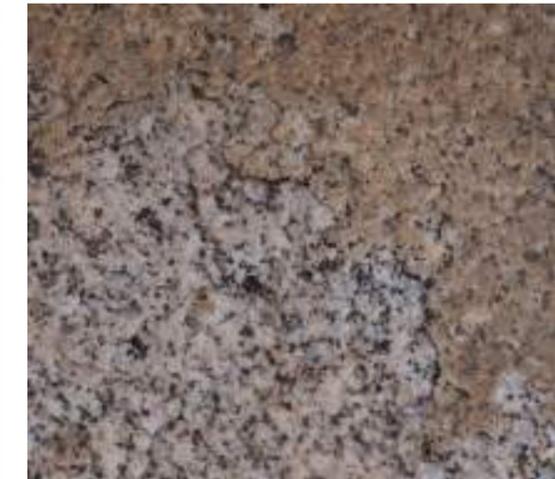
◀ Acumulación de polvo y suciedad en una zona recogida del zócalo.

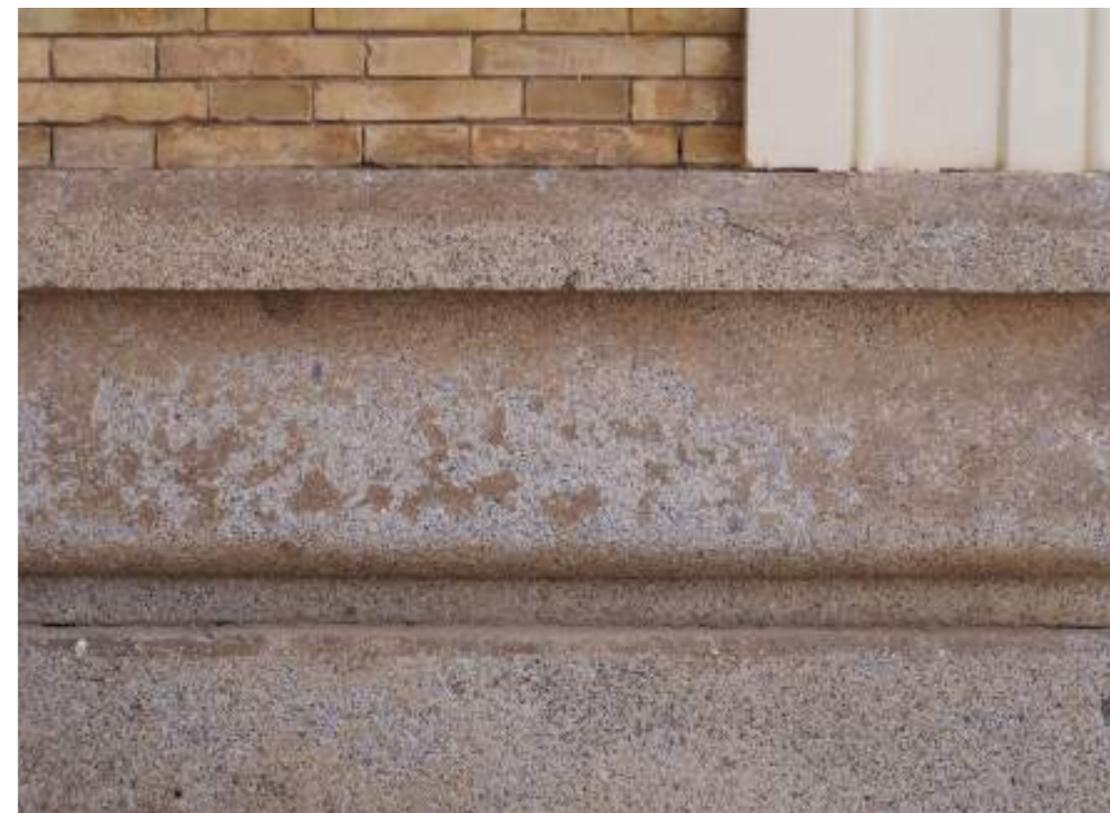
De forma localizada se observan **depósitos de color marrón** bastante homogéneos, adheridos fuertemente al material pétreo. Estas costras más o menos compactas se deben a la transformación superficial del sustrato, pudiendo estar **relacionado con procesos de caolización de los feldspatos** en la superficie químicamente alterada del granito.

▼ Aspecto general de una zona afectada con costras de color marrón relacionado con procesos de caolización de los feldspatos del granito.

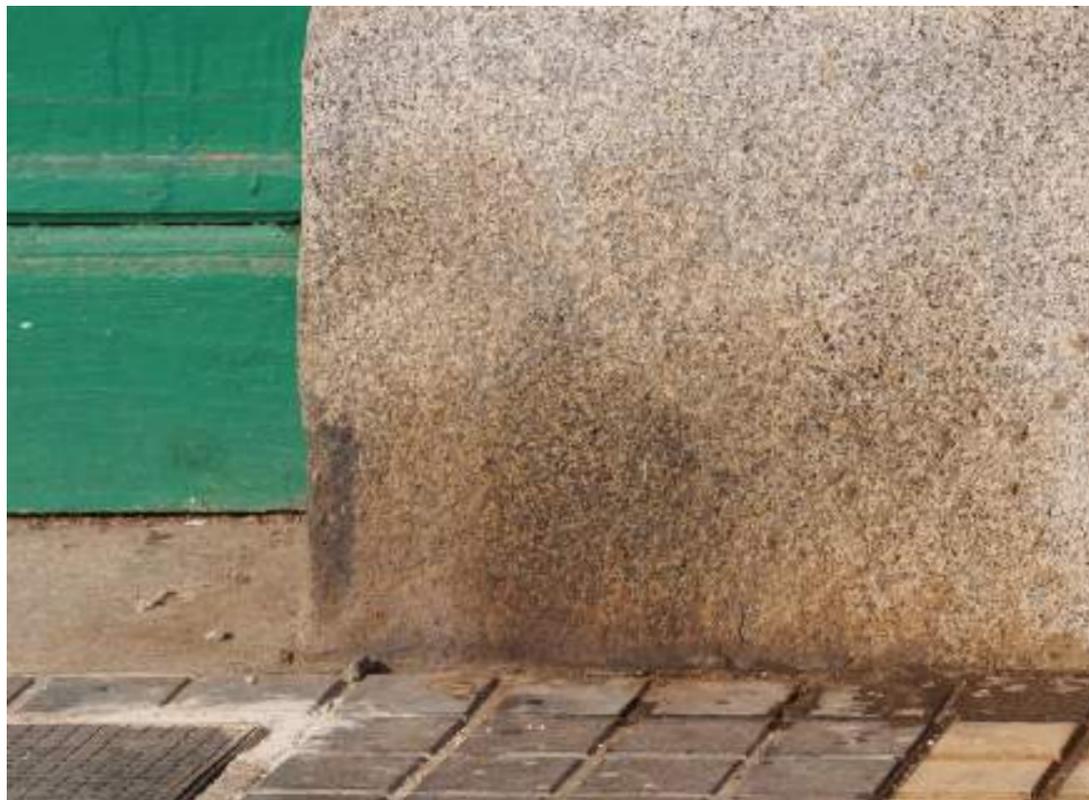
También se observan **manchas de humedad en las zonas inferiores**. Estas se producen por el estancamiento de agua en el encuentro entre la piedra y el suelo de pavimento de cemento. La falta de inclinación de las aceras hacia el exterior del edificio, unido a la baja capacidad de absorción de los materiales de revestimiento de los suelos, hacen que esta zona sea el único punto de filtración del agua hacia el terreno, empapando la piedra al ser más absorbente y provocando su ascenso por capilaridad. En algunas partes del edificio se han instalado sistemas de evacuación de agua del interior del edificio, procedentes de máquinas de acondicionamiento climático o similares, que derraman agua directamente sobre el granito del zócalo, lo que provoca la humectación continuada de la piedra en esas partes.

Además, son numerosas las **manchas de aportes externos como orines y otras sustancias** en las zonas más resguardadas del zócalo de fachada, esquinas y retranqueos.

Acumulación de manchas de distinta naturaleza en la zona de inferior del zócalo de granito del edificio.

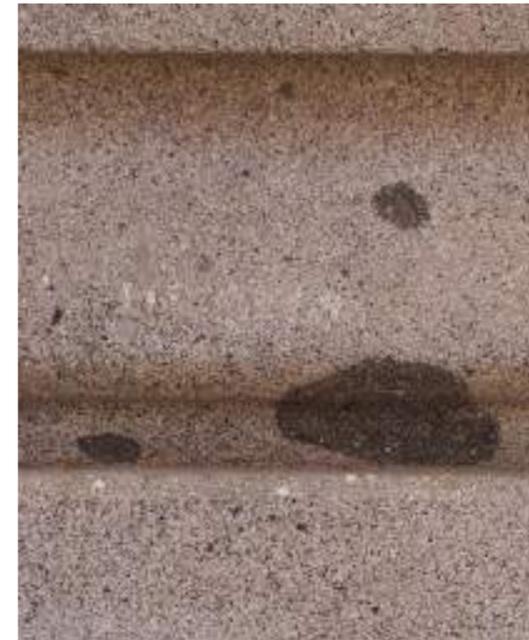
En algunos de los sillares de granito se observan manchas grises de forma lenticular de distintas dimensiones. Estas manchas, denominadas *lentejones*²⁸ o *gabarras*, son producto de la formación natural de la piedra, por lo que no son una alteración de la roca granítica.

◀ Detalle de gabarras en la piedra de granito natural.

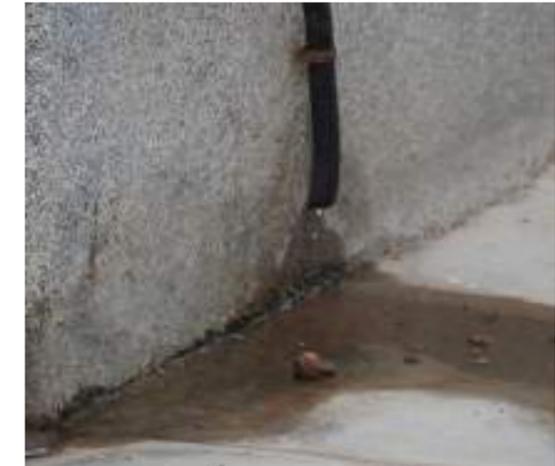
▼ Detalle de la salida de agua de un tubo de forma directa sobre la piedra de granito, manchando y humectando continuamente una zona localizada del zócalo

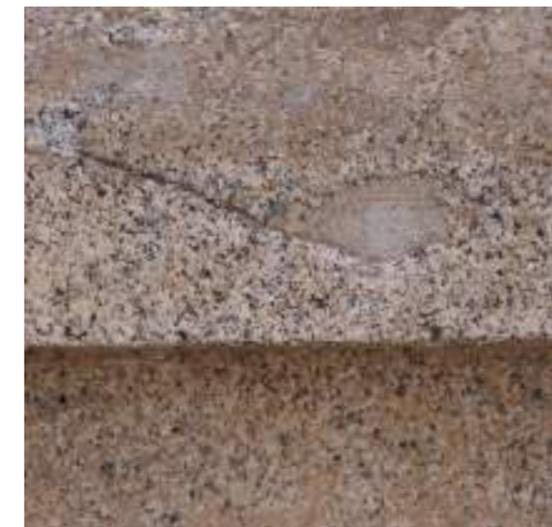
Llama la atención en algunas partes del zócalo, un pequeño derrame de cemento, cubriendo el encuentro entre el suelo y el zócalo, para ayudar a la evacuación del agua, alejándola de la piedra y evitando el encharcamiento de esa zona.

◀ Detalle del derrame de cemento que encontramos en algunas zonas del zócalo.

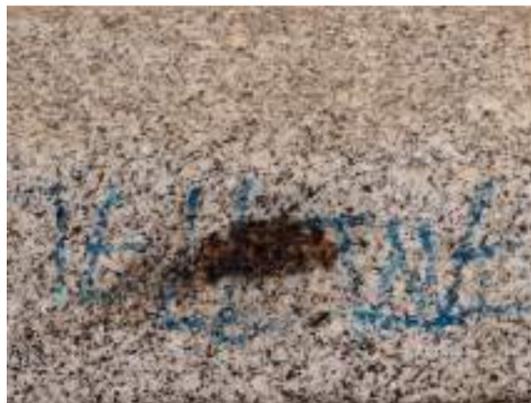
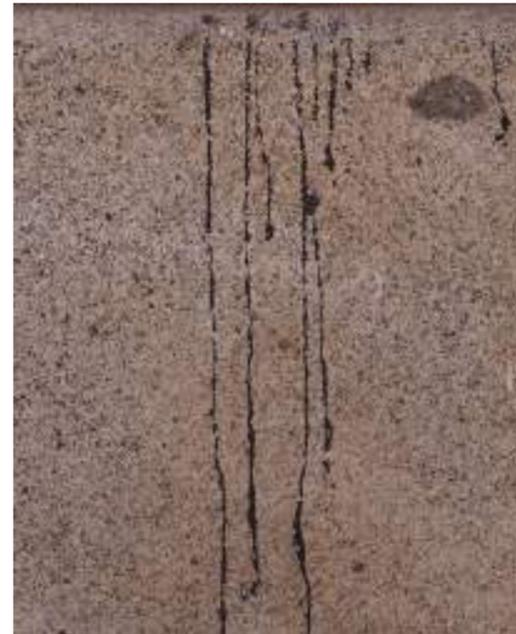
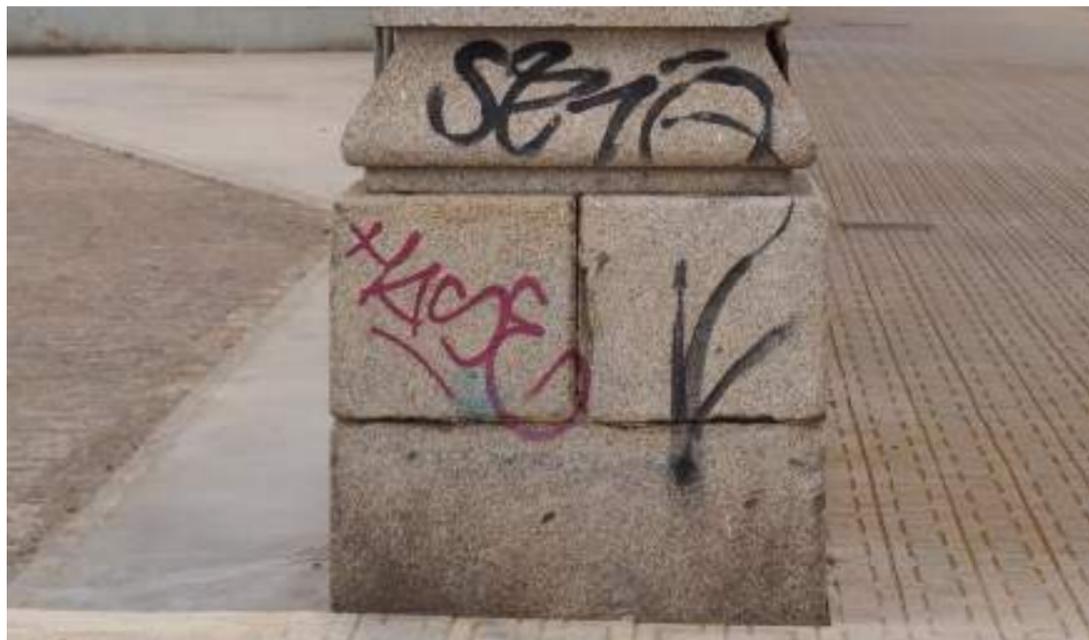
Al igual que en otras zonas accesibles de las fachadas del edificio de viajeros, encontramos **grafitos y pintadas** en muchas partes del zócalo, además de **derrames de pinturas y otras manchas de salpicadura**. Se han registrado tanto grafitis realizados con grafito o ceras donde la afección es únicamente superficial y fácilmente reversibles por medios mecánicos, como otros ejecutados con rotuladores y aerosoles que han podido penetrar profundamente en la piedra y por lo tanto son más difíciles de eliminar.

- ▲ Detalle de una pintada con cera sobre la piedra con una pequeña quemadura, hecho de manera intencionada.
- Derrame de pintura sobre el zócalo de granito.
- ▼ Grafitis realizados con aerosol en el zócalo de granito.

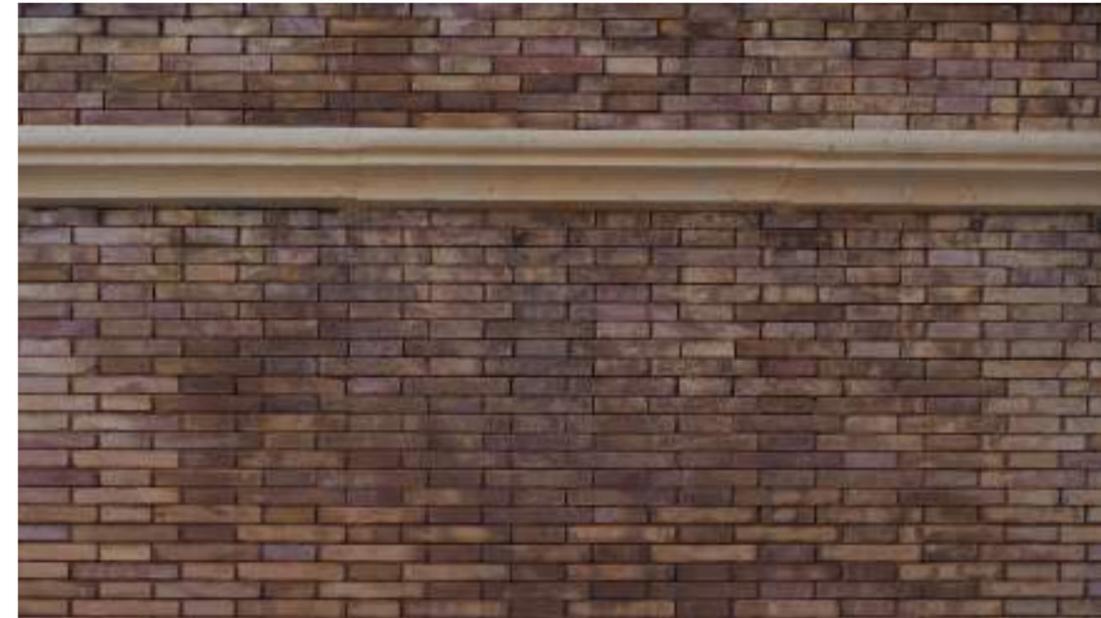
Imagen del muro de fábrica con un importante ennegrecimiento ocasionado por la filtración de agua y la acumulación de humedad.

También se observan **manchas de humedad y ennegrecimiento del ladrillo** debido a la acumulación de agua en zonas altas de la fachada. El oscurecimiento de la fábrica se debe a la sedimentación de partículas de suciedad y contaminantes, incluso minerales y otros productos de la descomposición del ladrillo arrastrados por el agua.

Estas manchas nos hacen pensar en que existen filtraciones de agua desde las terrazas y cubiertas, aunque la localización de manchas con extensión y apariencia similar en zonas más bajas de las fachadas nos indican que también podrían deberse al **estancamiento del agua de lluvia sobre las líneas de cornisa**. Esto se produce debido a que la piedra caliza y la piedra artificial con la que están realizados estos elementos son materiales poco porosos en comparación con el ladrillo, funcionando como una **barrera hídrica** y provocando el ascenso capilar del agua (García de Miguel, 2009: 444). Seguramente relacionado también con una falta de inclinación en los planos superiores de estos elementos.

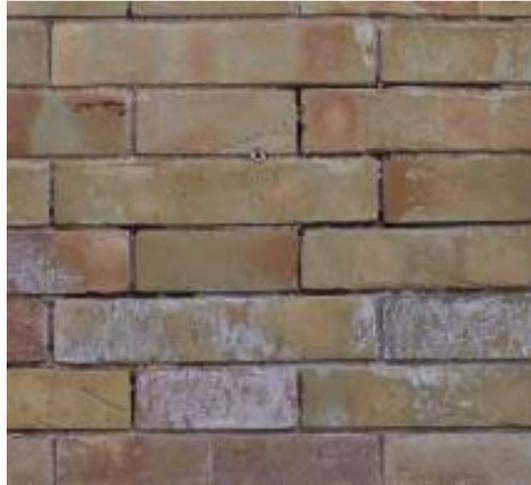
▲ Eflorescencias salinas en la fábrica de ladrillo, coincidiendo con una zona con rejuntado de cemento.

Encontramos **eflorescencias salinas** en zonas localizadas, donde se ha rejuntado el ladrillo con algún mortero poco adecuado que ha exportado las sales.

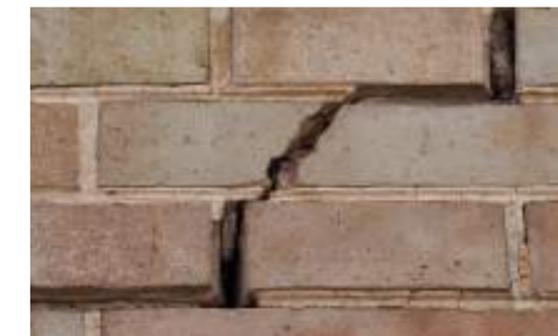
▼ Detalle de una grieta que parte una de las piezas de ladrillo que atraviesa.

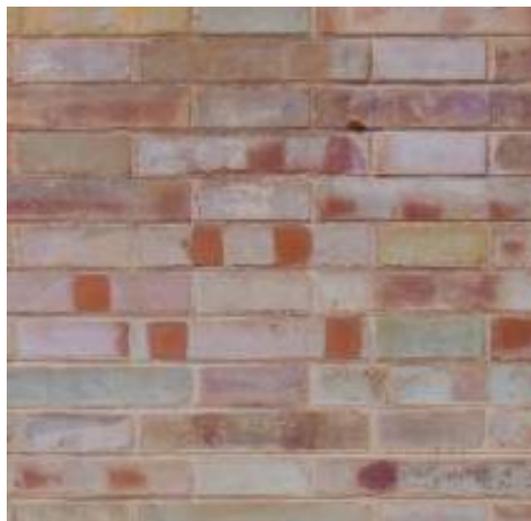
Se observan **decoloraciones blanquecinas o grises** en la cara de la mampostería de ladrillo con una distribución irregular y recorrido vertical. Por su apariencia podemos indicar que se tratan de **depósitos de silicato**, también denominados *escoria blanca*²⁹.

La formación de este tipo de depósitos salinos generalmente **se relaciona con la limpieza de fábricas de ladrillo**, para la eliminación de morteros y otros depósitos superficiales empleando **soluciones ácidas**, generalmente ácido clorhídrico (muriático), sin solución tampón o con una pre-humectación insuficiente o un lavado inadecuado del ladrillo durante la limpieza. Esto hace que el mortero disuelto por el ácido sea absorbido por la superficie del ladrillo y precipite en forma de sales insolubles de silicato.

▲ Detalle de los depósitos de silicato. Se aprecia como una veladura blanquecina sobre la fábrica, dejando pequeñas zonas al descubierto en las partes donde no ha precipitado en superficie.

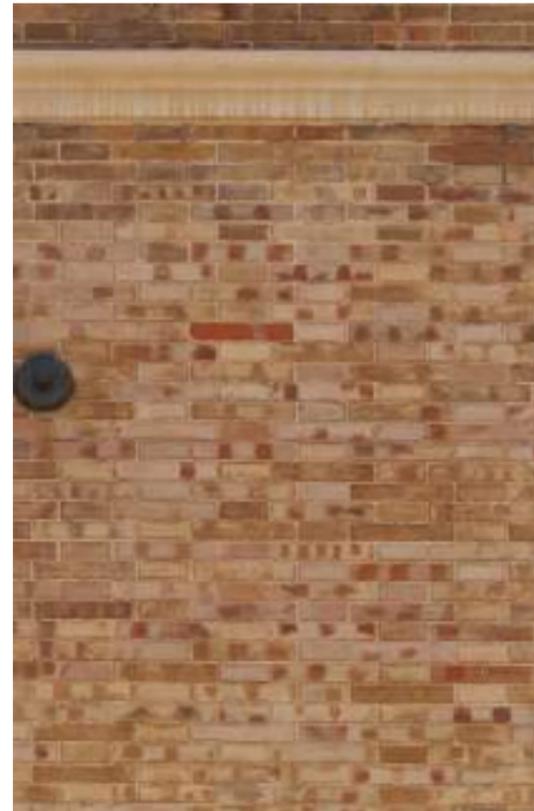
► Imagen general de una zona en fachada donde se aprecia la vibración que crea la precipitación heterogénea de silicatos en la superficie del ladrillo.

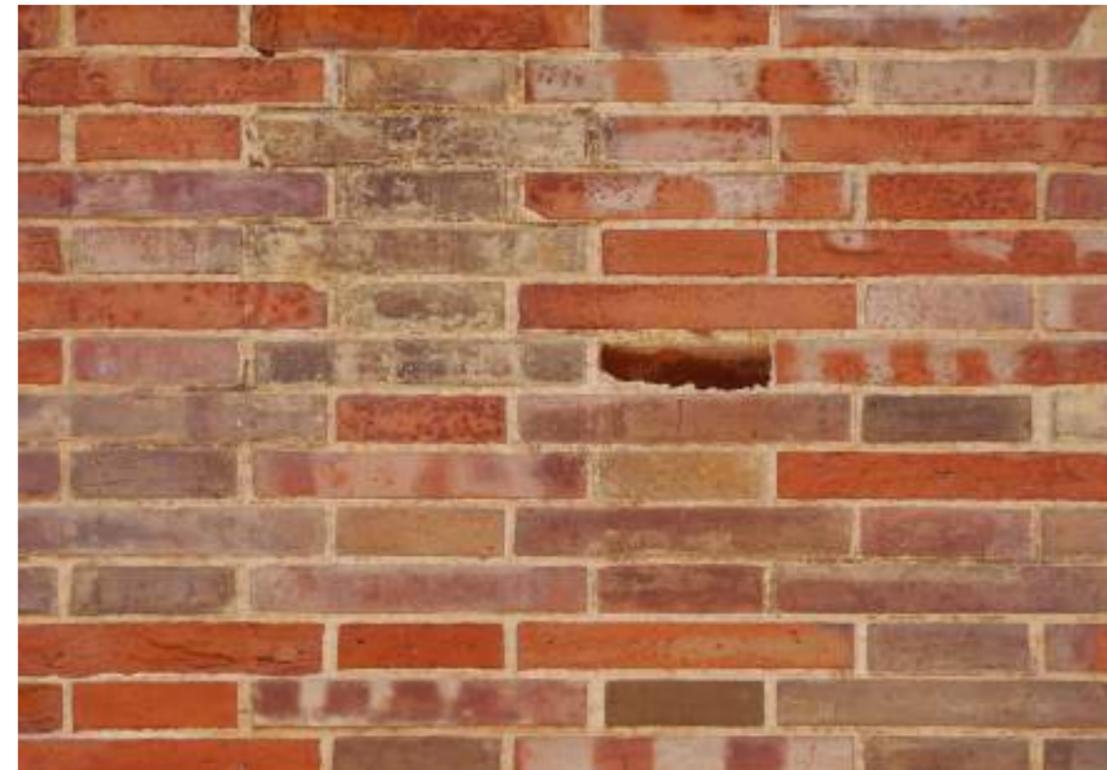
Gracias a la documentación existente del proyecto de restauración realizado en 1994, sabemos que se llevaron a cabo tareas de **reintegración volumétrica y retacado de las piezas en mal estado o perdidas en la fábrica de ladrillo**. Actualmente se distinguen los elementos que fueron repuestos en esa intervención por tener una apariencia distinta al de las piezas de ladrillo original.

Detalle de una zona del muro de fábrica donde se aprecian las diferencias entre las piezas de ladrillo prensado originales y las más modernas.

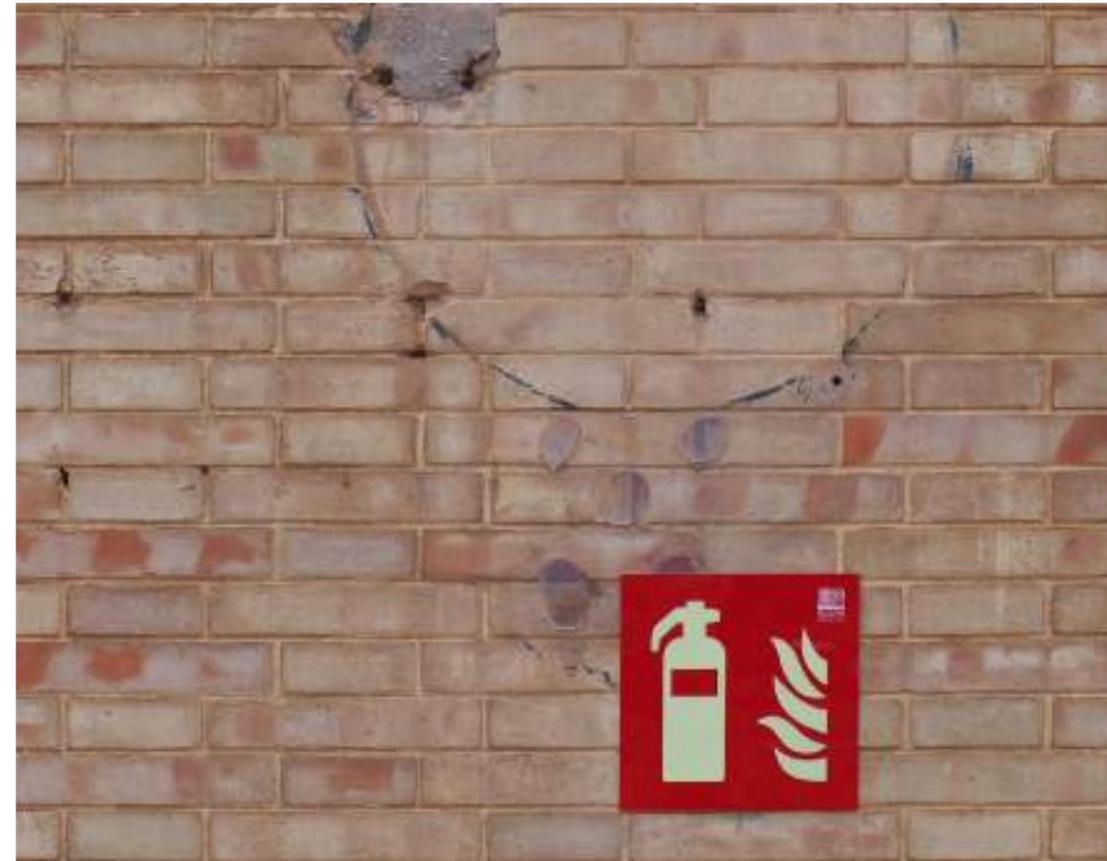
En muchos casos las instalaciones de estos elementos en las fachadas se han hecho sin ninguna clase de cuidado, perforando los paramentos de forma indiscriminada, incluso llegando a la rotura de piezas de ladrillo. Hay que destacar también que la retirada de muchos de estos elementos ha dejado su impronta en la fachada, viéndose una clara diferencia cromática entre las zonas que alguna vez estuvieron cubiertas y las que no. Igualmente, en otros casos se han retirado sin eliminar con ellos los sistemas de fijación, siliconas, puntas metálicas, argollas, etc., que se usaron para su sujeción en el muro.

Detalle de una zona donde debió haber instalado algún elemento que a día de hoy no se conserva. Al retirarlo se dejaron los elementos metálicos de sujeción y se retacaron los huecos con piezas de ladrillo.

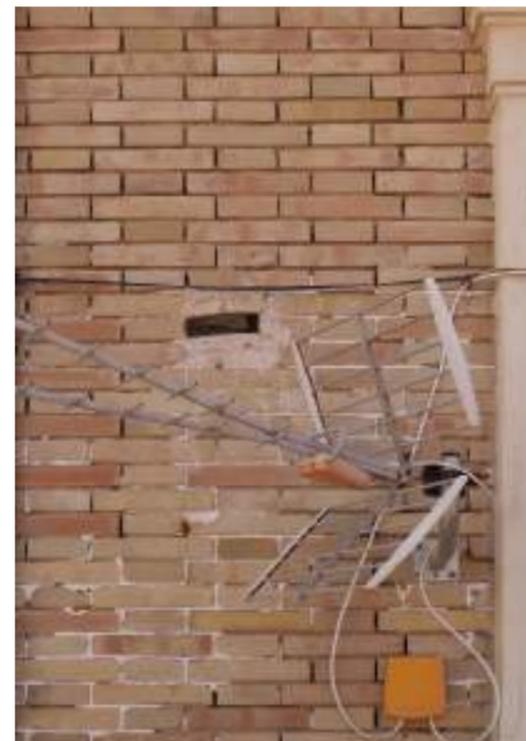
▲ Restos visibles en fachada, silicona, pintura, elementos metálicos y morteros, dejados tras la retirada de antiguos elementos y cartel indicativo moderno.

◀ Imagen de una antena instalada en fachada.

▼ Detalle de un parcheado de cemento en la fábrica de ladrillo, realizado de forma descuidada.

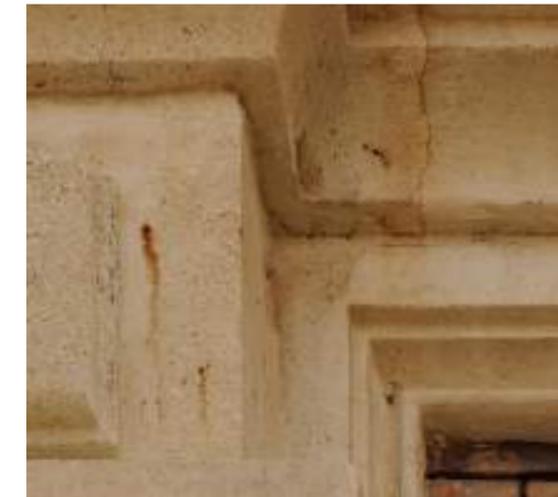
◀ Levantamiento del revestimiento sobre piedra artificial donde se aprecian los desgastes superficiales del mortero, además de pequeñas coqueras en la superficie.

▼ Mancha de orín producido por la exudación de productos de la corrosión de los armados interiores de la piedra artificial.

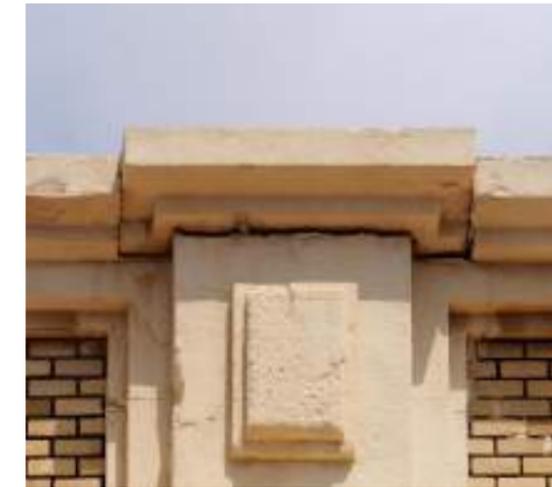
▲ Separación de piezas de pieza artificial por fallos en los anclajes. En la imagen se aprecia como en este caso se ha acuñado usando un palo.

◀ Pérdida de fragmentos de piedra artificial.

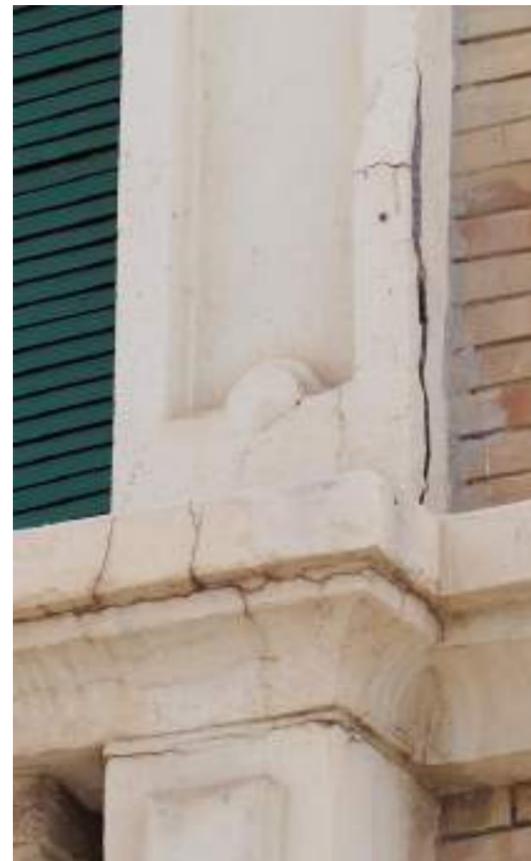
La mayor parte de las roturas que se observan en los elementos de hormigón y piedra artificial se deben a la **dilatación por oxidación de las armaduras**. El óxido es muy expansivo y aumenta de volumen, lo que provoca tensiones que ha derivado en la **apertura de fisuras y fracturas**, además de desprendimientos del material.

▲ Zonas de desprendimiento del mortero de cemento superficial relacionado con zonas grietas, dejando a la vista el mortero interior.

► Rotura con riesgo de desprendimiento producido por el hinchamiento del armado al oxidarse.

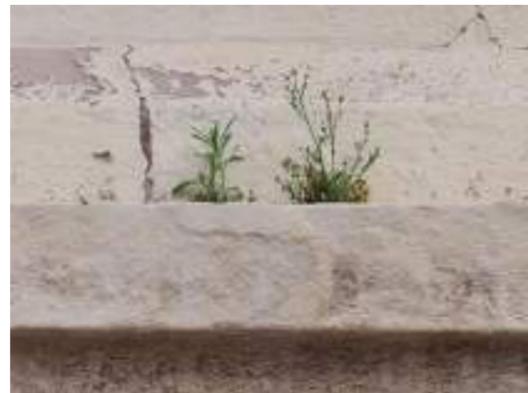
La existencia de fisuras y oquedades, junto a la presencia de humedad ha propiciado el desarrollo de **plantas superiores** o malas hierbas, favorecido por la sedimentación orgánica de materiales en estos huecos y aperturas del material.

▲ Numerosas plantas desarrolladas en la zona del zócalo, donde además se aprecia la pintura de la superficie y las marcas dejadas por diversos desprendimientos del hormigón.

► Desarrollo de plantas de pequeño tamaño en las líneas de cornisa de la fachada.

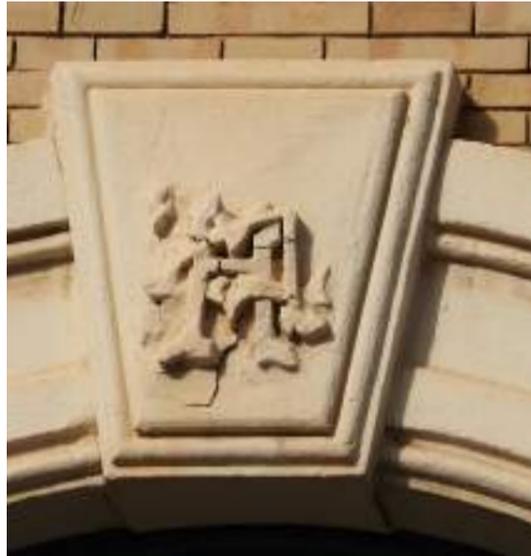
Detalle de una zona que ha sido reintegrada con mortero de cemento sobre hormigón. El desprendimiento parcial ha dejado a la vista el repicado de la superficie para favorecer el agarre del mortero sobre la superficie.

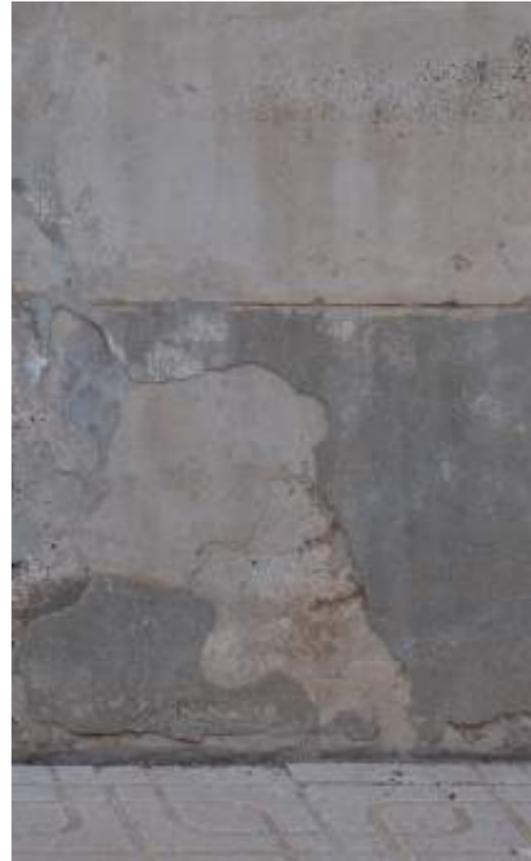
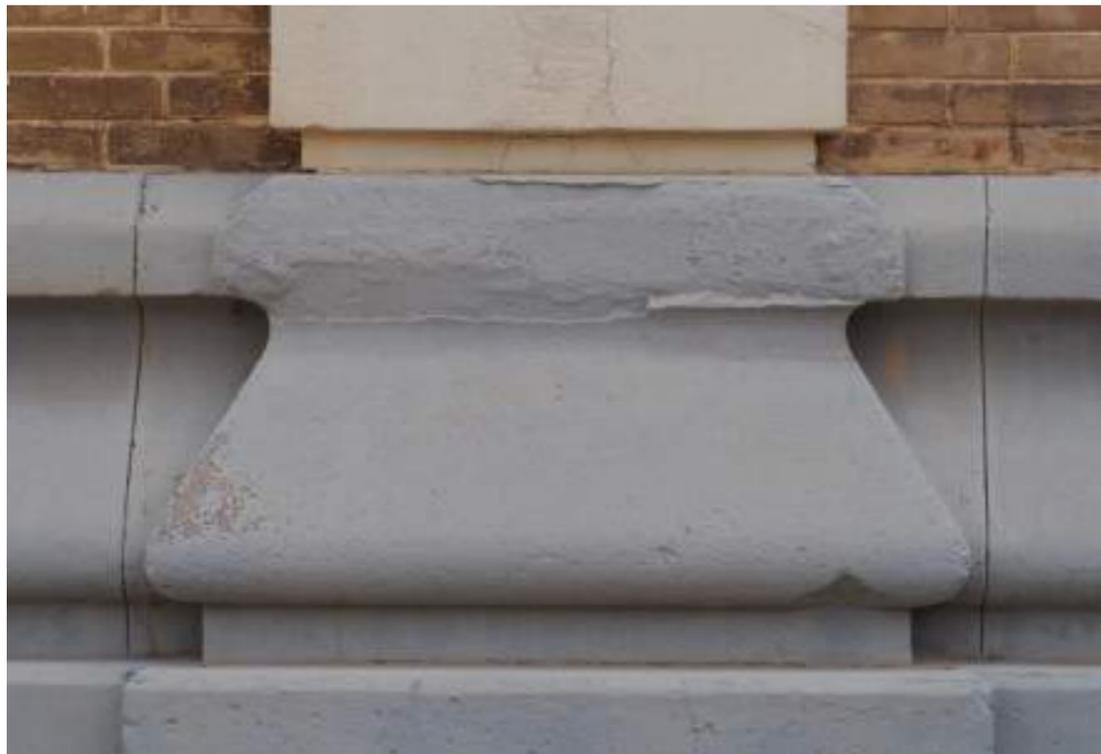
▲ Clave de uno de los arcos de los vanos que ha perdido parte de la decoración, reintegrada en una intervención anterior.

► Detalle del zócalo de hormigón donde vemos distintas capas de reintegración con mortero de cemento.

▼ Revestimiento sobre el zócalo de hormigón cubriendo la superficie de fractura en una zona de desprendimiento.

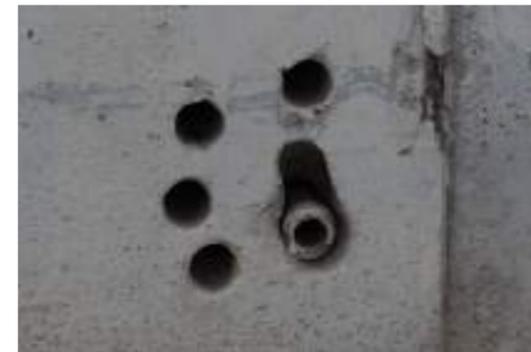
▲ Perforaciones en el zócalo de hormigón para la salida de conductos desde el interior del edificio.
