ANEJO 02. INTERVENCIÓN EN PATRIMONIO HISTÓRICO

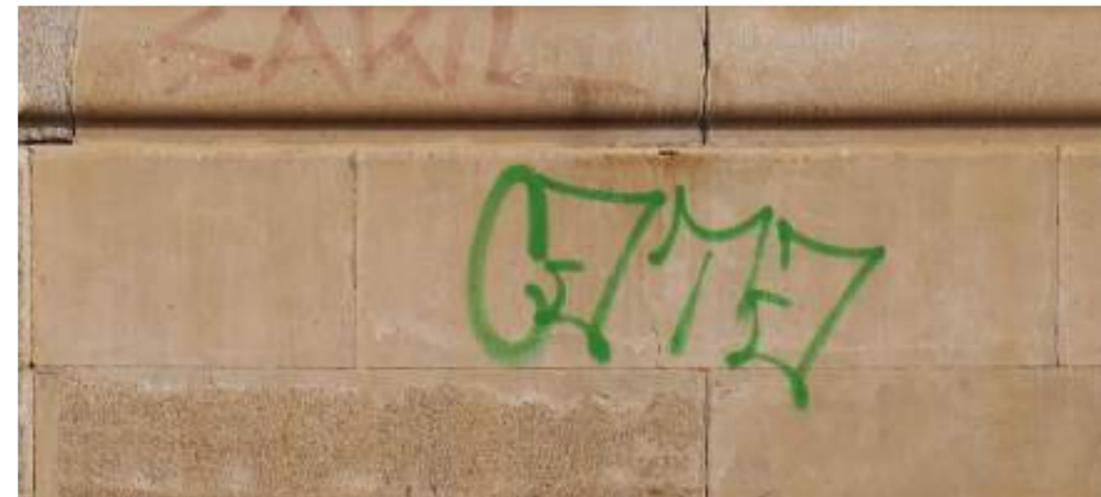
En el zócalo de hormigón encontramos numerosas **pintadas y grafitis** que suponen una afección estética para el edificio. En estas partes son más numerosos los realizados con aerosoles, aunque también los hay realizados con grafitos, tizas y otras técnicas en seco. La penetración de los aerosoles en el material depende en este caso de la permeabilidad del hormigón, pudiendo no ser homogénea en un mismo área, lo que hace que la eliminación de estos sea más dificultosa.

► Caja de registro metálica de la instalación eléctrica del exterior que se ha desprendido de su posición, además de producir manchas por la oxidación del material.

▼ Grafitis realizados con aerosol sobre el hormigón armado del zócalo de fachada.

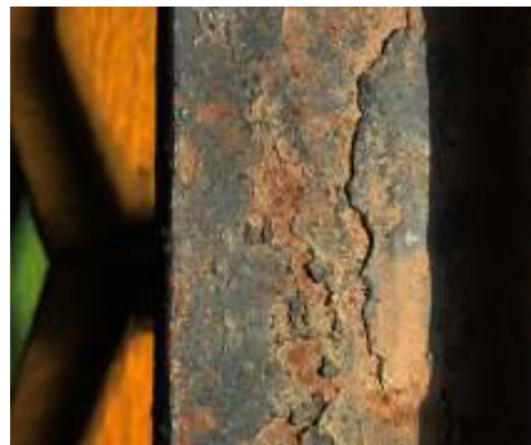
▲ Detalle de la rotura de una de las piezas de la vidriera.

► Detalle de la corrosión en la estructura metálica de la vidriera de la fachada principal. En esta zona no se aprecian restos de capa de miniado para la protección del hierro.

La estructura metálica de la vidriera presenta zonas con levantamiento de la pintura, donde deja al descubierto la **corrosión** del material. El **ambiente salino** de Cartagena favorece la formación de este tipo de alteraciones, por el **desencadenamiento de procesos electroquímicos**. La corrosión de estos elementos estructurales desemboca en la **disminución de la resistencia mecánica** del material, además de poner en riesgo la integridad de la vidriera, ya que **contamina el material vítreo al transferir los productos de corrosión metálica**.

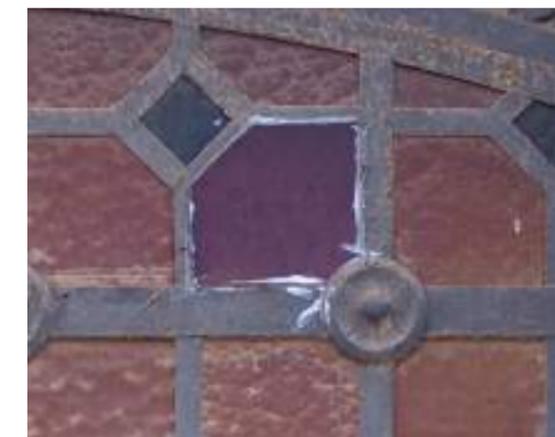
Se ven algunas **reposiciones de vidrios** por otros que no coinciden en textura y color con el original, lo que rompe con la unidad cromática de la vidriera. Además, en algunos casos, se han instalado de manera descuidada, dejando **restos de las masillas o siliconas** usadas para su instalación.

Para la **reparación de algunas piezas fracturadas** se ha usado **cintas autoadhesivas** que han resultado no ser efectivas y han dejado **restos de adhesivo** en la superficie de los vidrios, adhiriéndose suciedad en estas partes. También se observan **clavos y puntas de acero usados para asegurar la sujeción de las piezas en la estructura**, lo que supone un riesgo para la conservación, al poder generar tensiones mecánicas sobre el vidrio que puede derivar en la fisuración y rotura.

▲ Detalle de una pieza de vidrio sustituida por otra de vidrio simple coloreado, dejando restos de la masilla empleada para la instalación de la pieza.

◄ Detalle de piezas de vidrio con fisuras, roturas en el perímetro y numerosos trozos de cinta autoadhesiva usados para la sujeción de la pieza a la estructura metálica, además de clavos.

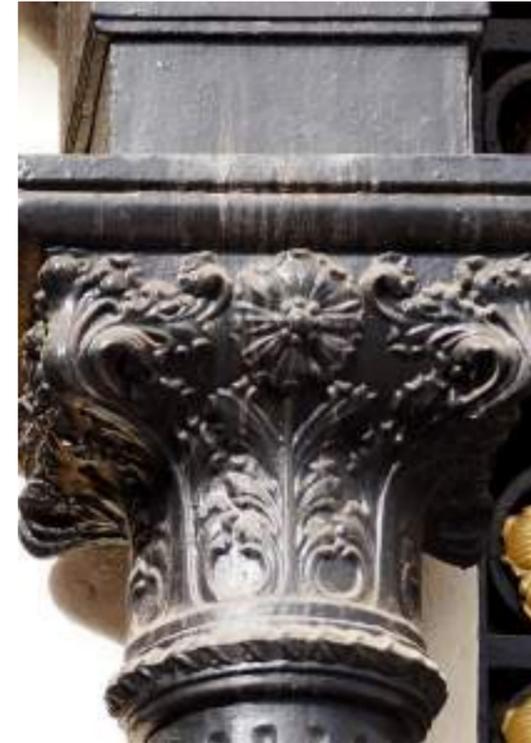
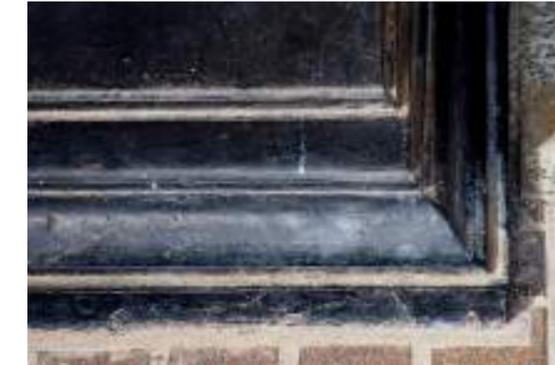
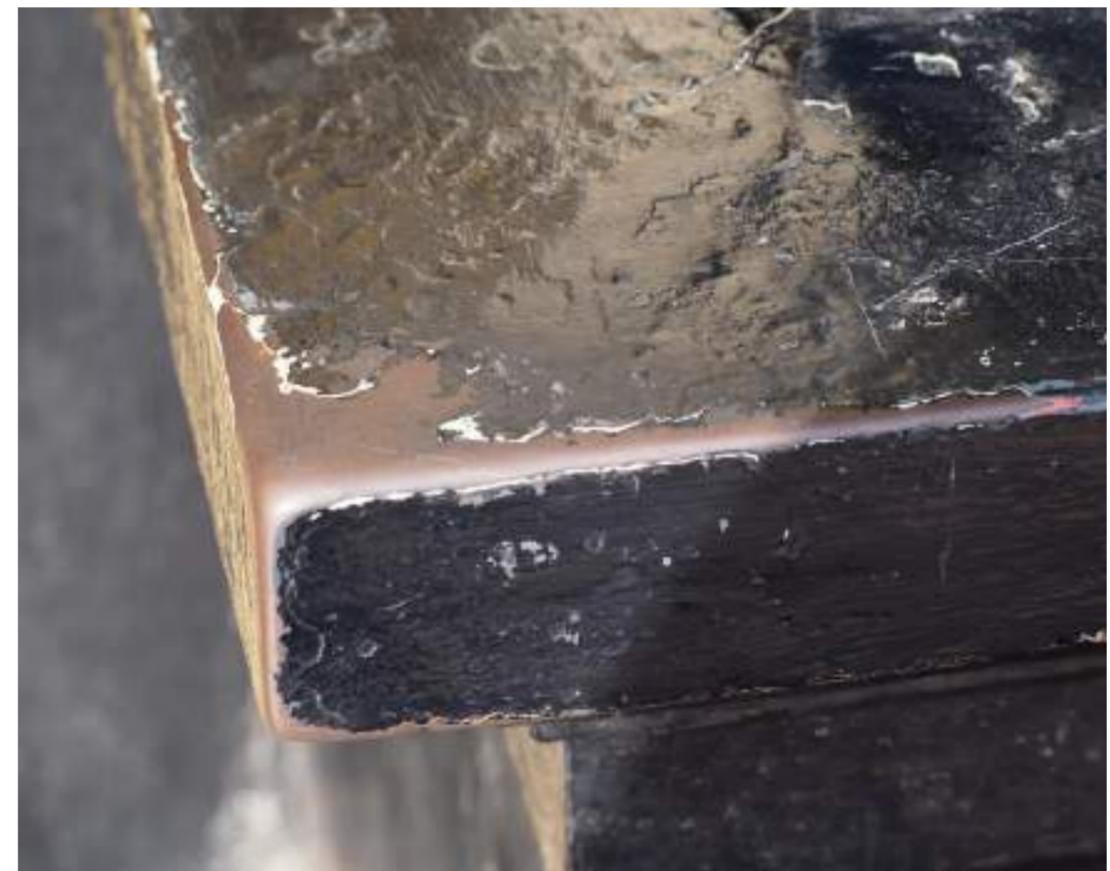
No se observan elementos faltantes, roturas o fisuras que puedan poner de manifiesto tensiones diferenciales en el hierro. Lo que si se ha observado es **erosión** de los elementos metálicos, manifestado por el **redondeamiento de aristas en elementos de zonas bajas**, donde se han producido frecuentes abrasiones, ya sea por la incidencia de partículas arrastradas por el viento, como por el roce continuado con las manos, paños de limpieza, etc.

▲ Depósitos de polvo y suciedad superficial en las zonas bajas del pedestal de una de las columnas.

◀ Manchas y depósitos producidos por la escorrentía del agua en el capitel de la columna adosada a la arcada de acceso al edificio de viajeros.

▼ Detalle de una zona donde se aprecia el redondeamiento de las aristas por erosión de la superficie. En esta parte también es visible restos rojizos del miniado de protección de la superficie metálica.

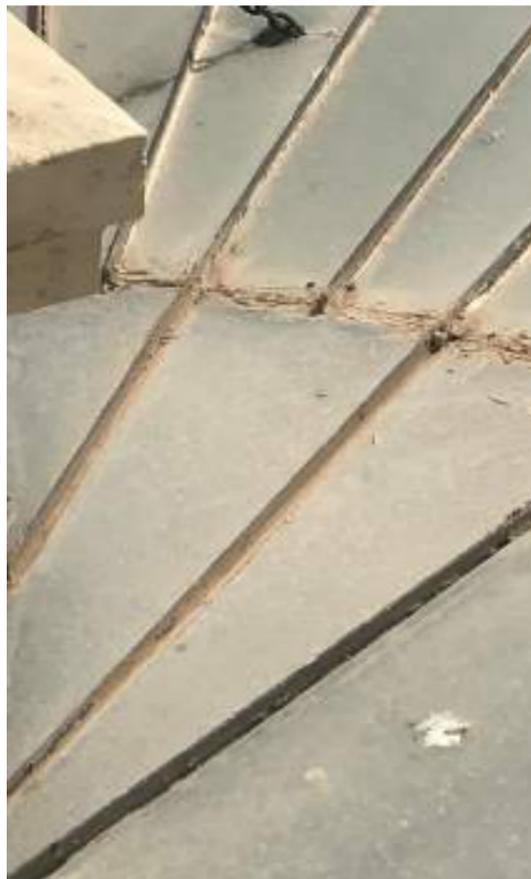
En la superficie se marcan los **restos de pintura anteriores a la nueva capa de color**, que no fueron adecuadamente eliminados. Esto nos hace pensar que, igual que no se eliminó esta capa no se eliminaron los productos de la corrosión, ni se debió realizar un tratamiento de inhibición del metal, razón por la que actualmente hay algunas partes oxidadas.

También vemos restos de intervenciones anteriores sobre la marquesina, donde se utilizó algún tipo de silicona para el sellado de las juntas entre los paneles de vidrio, aplicado no muy cuidadosamente.

▲ Restos de capas de pintura anteriores marcados sobre la capa de pintura más reciente.

◀ Restos de siliconas en las uniones de junta de los paneles de vidrio de la marquesina.

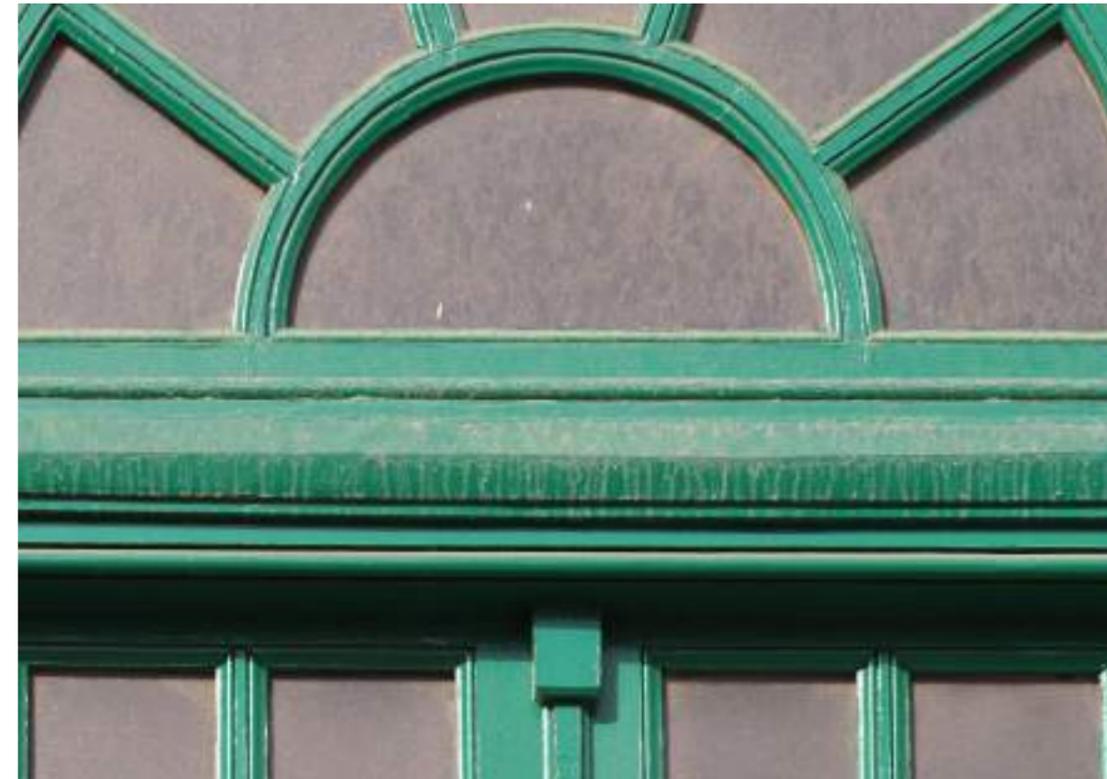
Depósitos de suciedad superficial y marcas de escurrimiento sobre la carpintería.

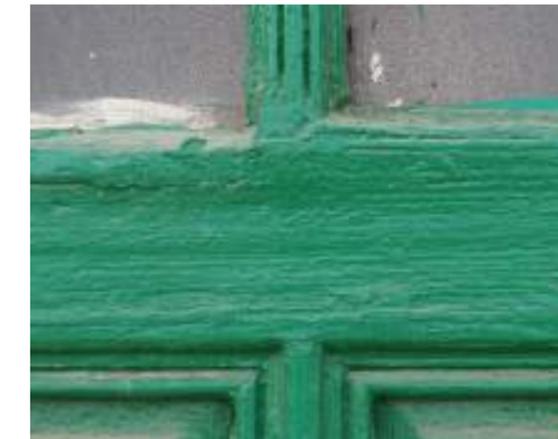
◀ Detalle de una carpintería donde se hace evidente la pudrición fibrosa de la madera bajo el repinte verde.

▼ Detalle de una carpintería donde por el aspecto de la madera podría haber sufrido ataque de hongos.

Visualmente, en algunas de las carpinterías, la madera no tiene un aspecto sano. El examen organoléptico de éstas nos ha llevado a determinar que, además de la visible sequedad que presenta la madera, en algunos casos podría estar sufriendo **daños por pudrición**.

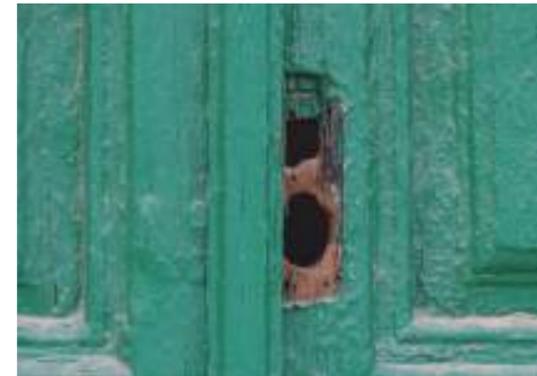
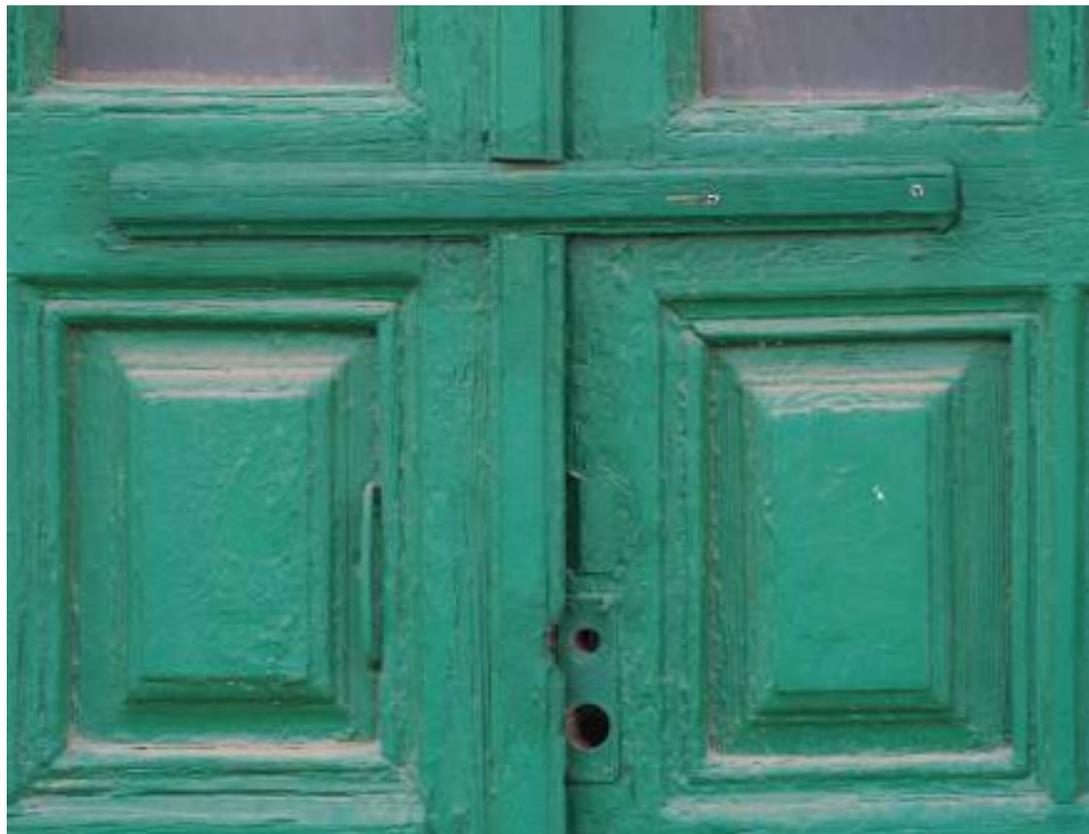
▲ Detalle de una carpintería que no conserva los herrajes originales.

◀ Sistema de cierre original sustituido por otro en mal estado de conservación, por lo que se sirve de un candado para mantener la puerta cerrada

▼ Travesaño colocado en una puerta que no conserva los herrajes de cierre para mantenerla cerrada.

Muchas de las puertas **han perdido los herrajes originales**, sustituyéndose por unos modernos o simplemente se han dejado los huecos. En estos casos lo que se ha hecho ha sido fijar travesaños en las puertas para evitar que puedan abrirse.

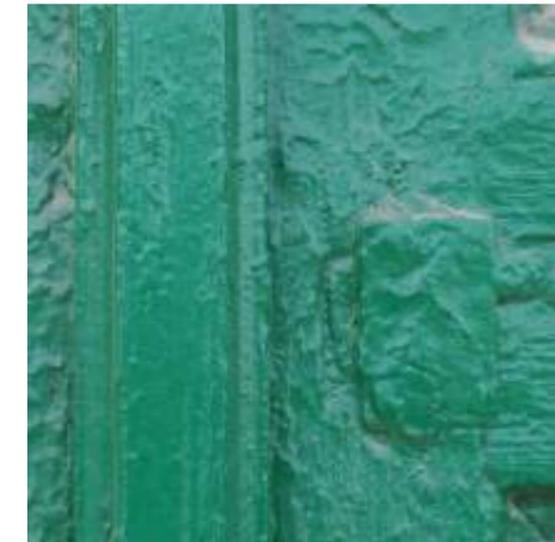
A pesar de esto, sí es cierto que algunos de estos cambios de policromía no se han realizado previa correcta preparación de las superficies, aplicando la pintura directamente sobre la anterior. Esto ha hecho que en algunas zonas queden **marcadas en la superficie las capas inferiores**, dando al plano una **textura irregular**, además de haber favorecido a la **formación de ampollas y craquelados** en las áreas donde la adhesión de los estratos de pintura no ha sido buena, debido, precisamente, a esta falta de preparación de la superficie.

▲ Aspecto irregular de una carpintería por la falta de preparación de la superficie antes de ser pintada.

◀ Detalle de una carpintería que conserva la policromía azul grisácea de 1986 ya muy deteriorada con craqueladuras y numerosas pérdidas.

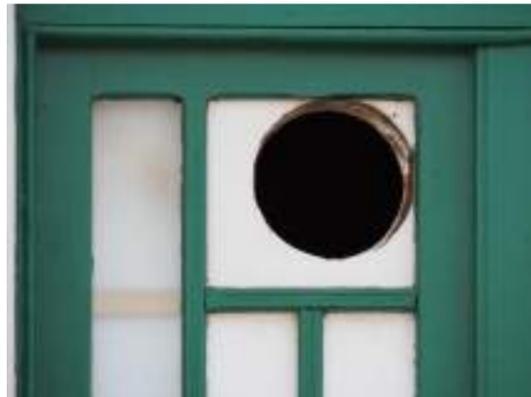
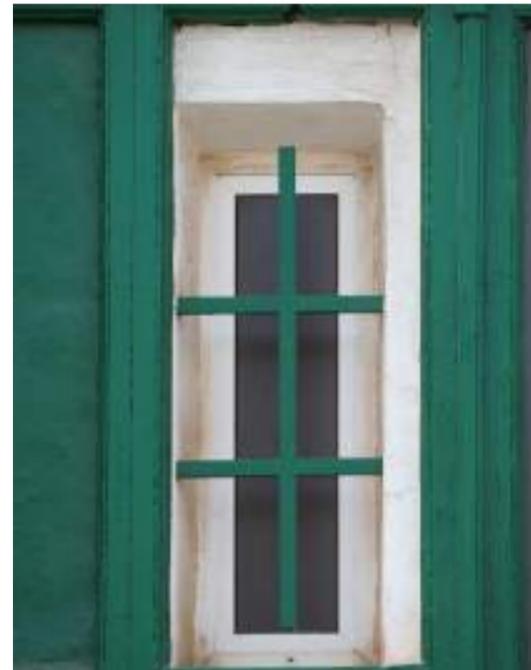
▲ Modificación de la estructura original para la apertura de un hueco que sirva para la salida de aire en alguna instalación.

► Sustitución de uno de los vidrios para la instalación de una pequeña ventana en el hueco.

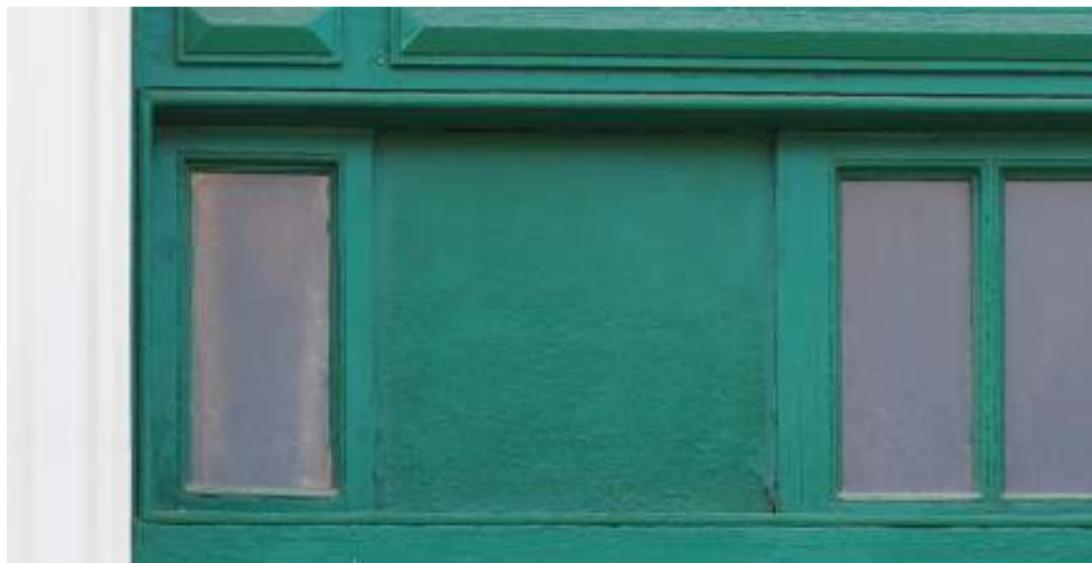
▼ Cegado mediante el tapiado de huecos en carpinterías.

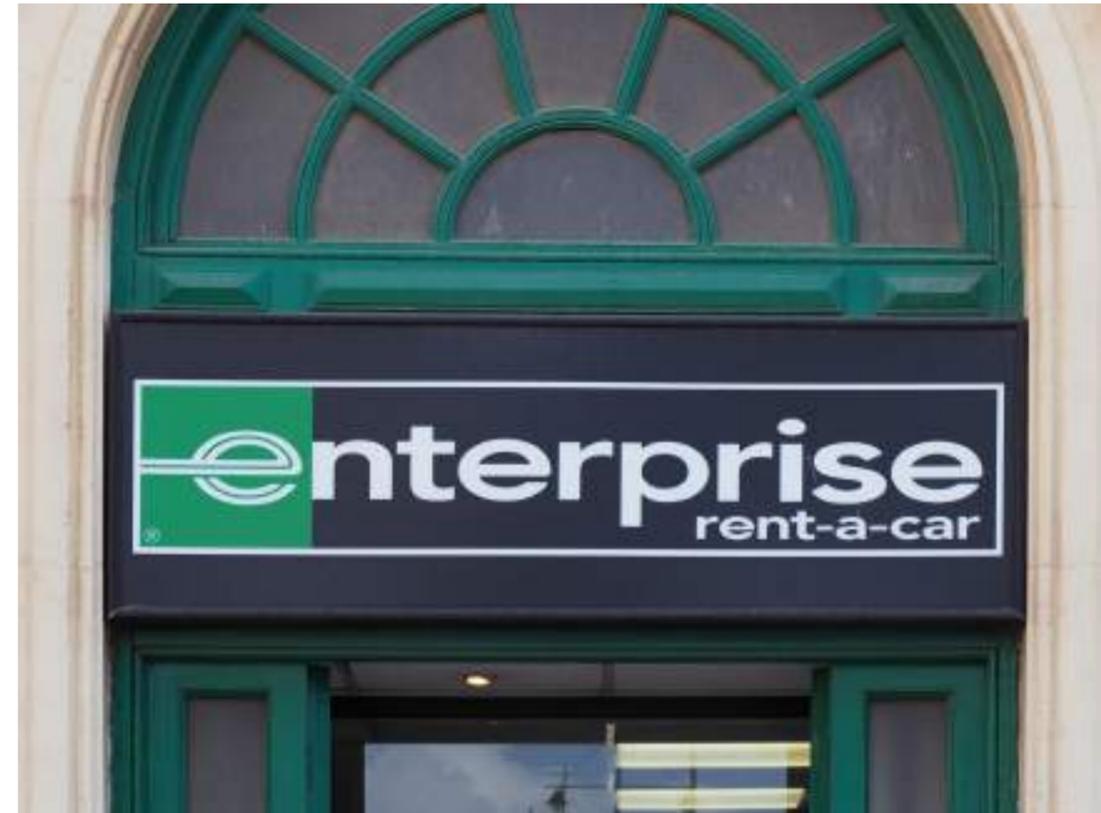
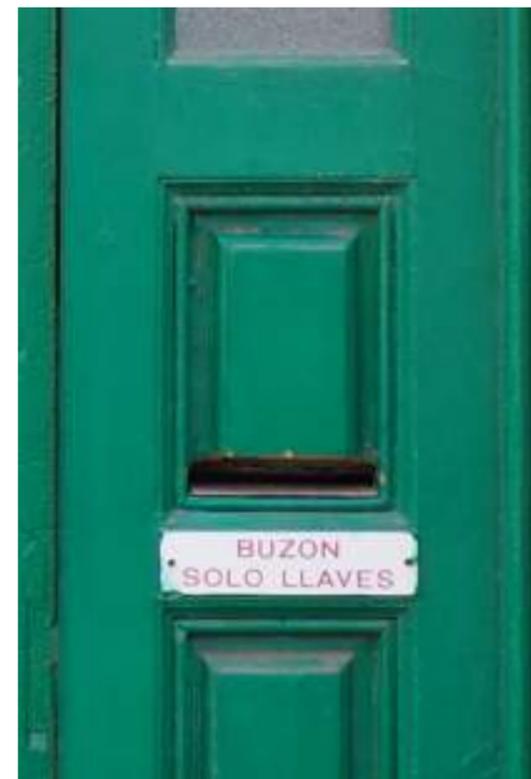
▲ Letreros de las oficinas instaladas en el interior del edificio de viajeros.

◀ Ranura practicada en la carpintería para la apertura de un buzón.

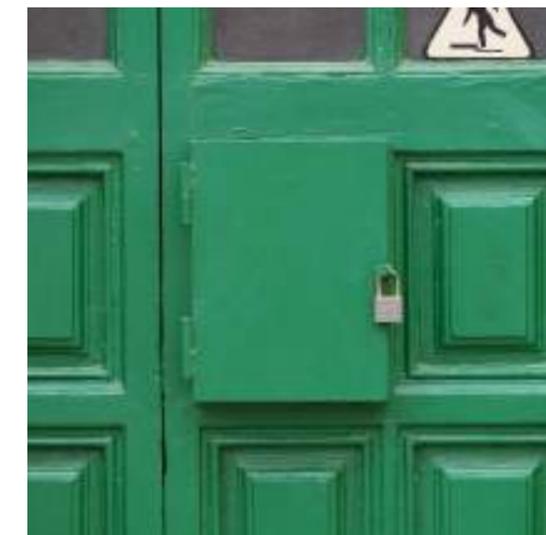
▼ Caja o armario sujeto en la carpintería.

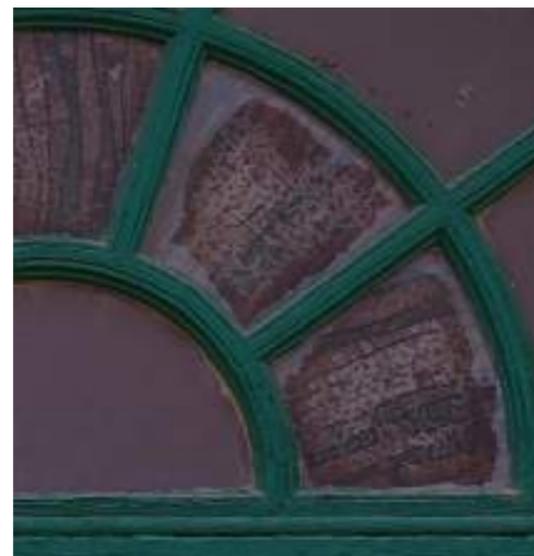
Los vidrios que cierran las carpinterías son muy **sensibles a vibraciones y golpes**, sufriendo **numerosos daños como fisuras y roturas**. En muchos casos estas roturas se deben a la **falta de mantenimiento de las carpinterías**, además de **impactos de piedra y otros objetos** sobre estas partes, aunque también podrían deberse, en algunos casos, al **uso normal de las puertas**, producidos por las vibraciones generadas al abrir y cerrar estas con excesiva fuerza. También encontramos perforaciones y roturas intencionadas en los vidrios, practicadas para el paso de cableado y tubo de instalaciones desde el interior al exterior, así como la eliminación de algunos vidrios para la colocación de otros elementos.

Las **pérdidas o roturas en los junquillos**, ha hecho que en algunas partes, las piezas de vidrio se encuentren mal encajadas en los cercos e, incluso, hayan llegado a perderse completamente.

- ▲ Rotura, fisuras y pérdidas del vidrio de carpintería.
- ◀ Cintas adhesivas y restos de distintos materiales por el interior de la carpintería, además de pequeñas roturas en el vidrio.
- ▼ Vinilos adhesivos en las caras interiores del vidrio.

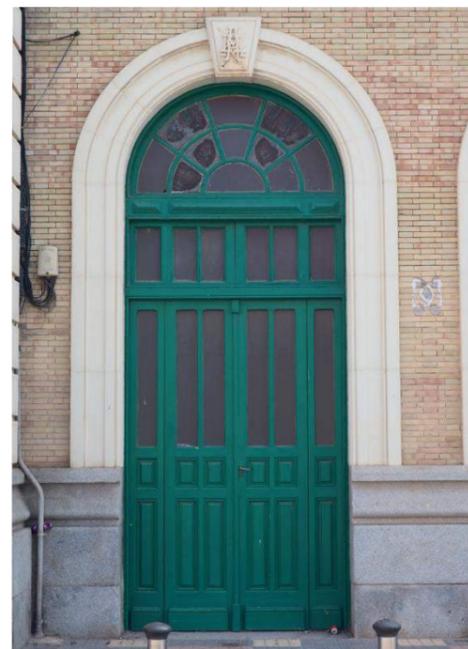
C1-10

A

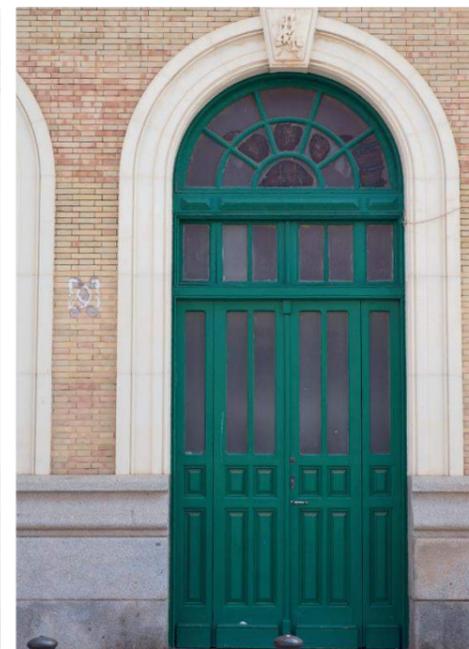
C1-11

A

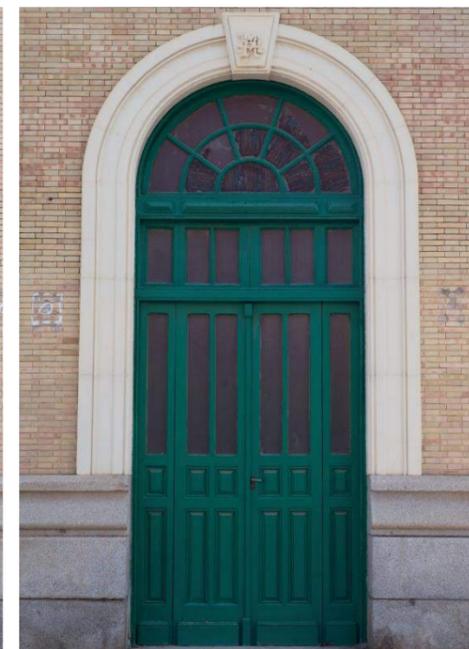
C1-12

A

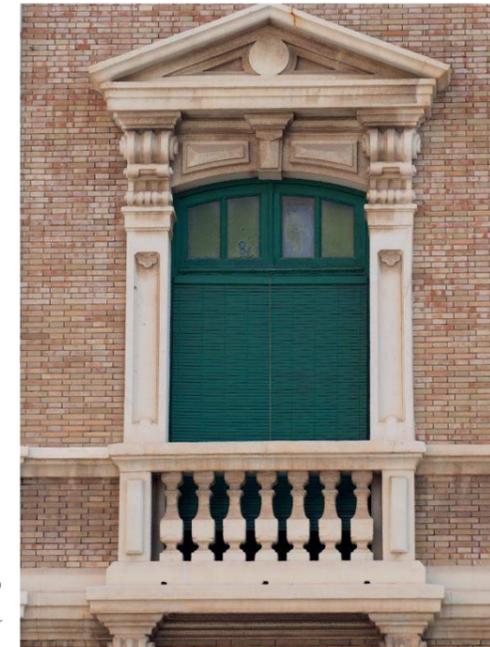
6 C2-01

C

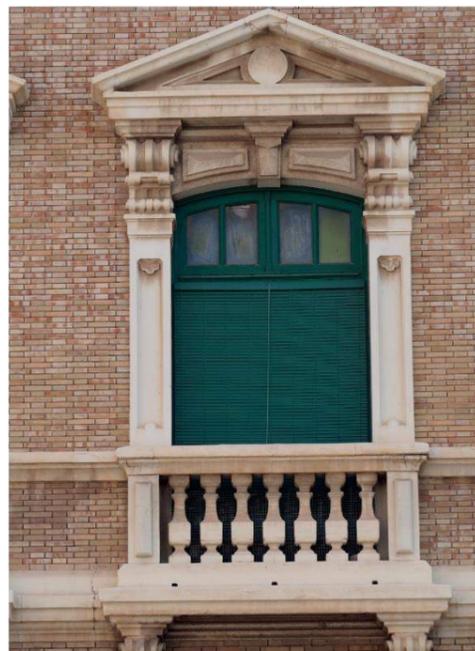
C2-02

C

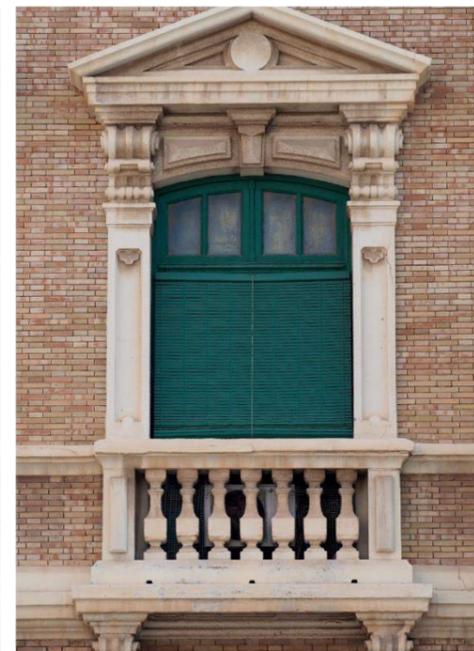
C2-03

C

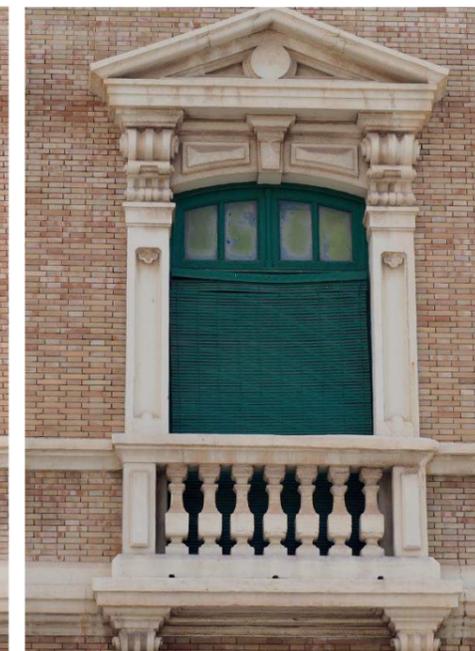
C2-05

C

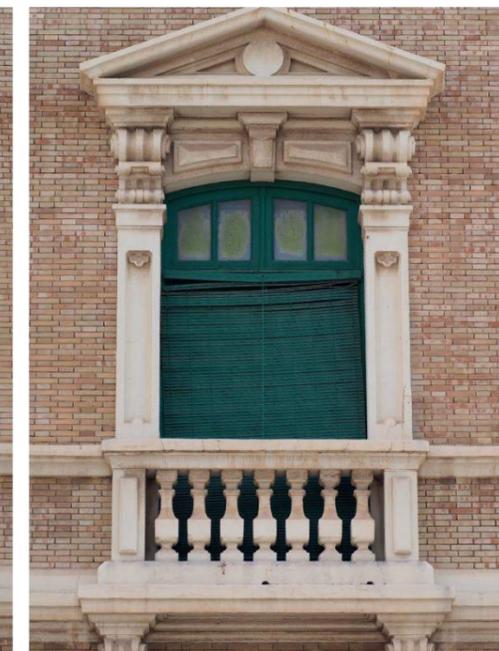
C2-06

C

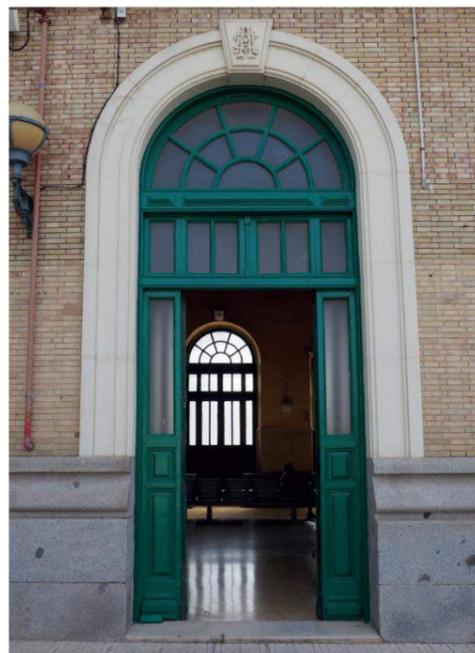
C1-14

A

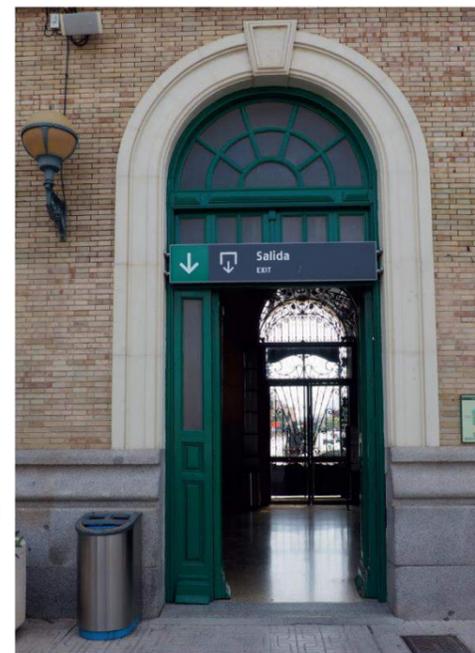
C1-16

A

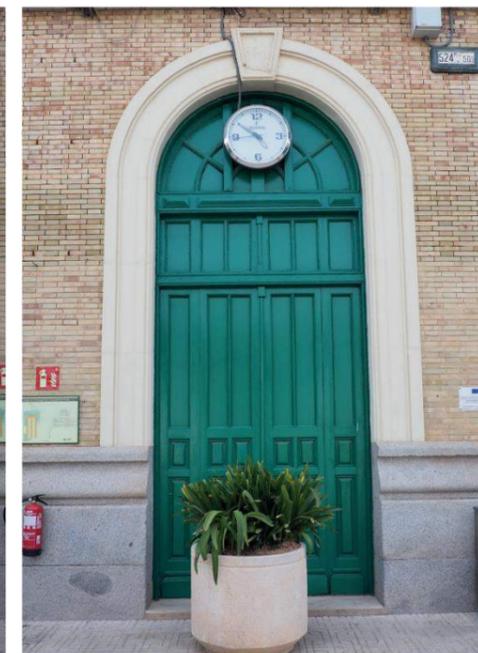
C1-17

B

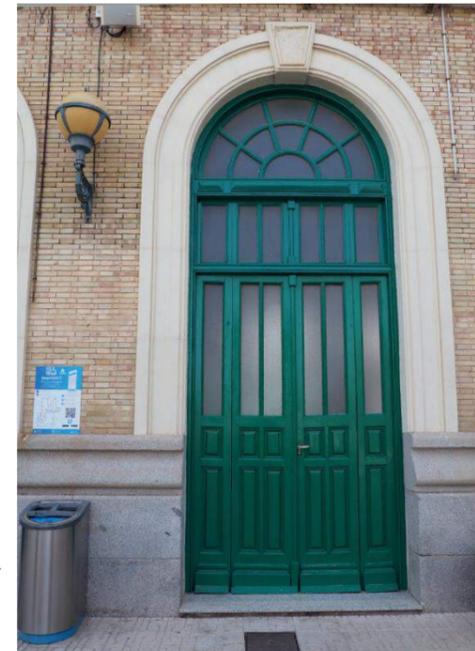
C1-19

B

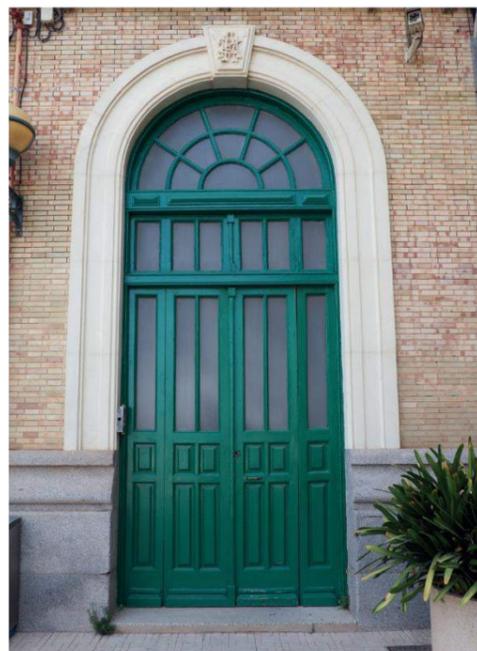
C1-21

B

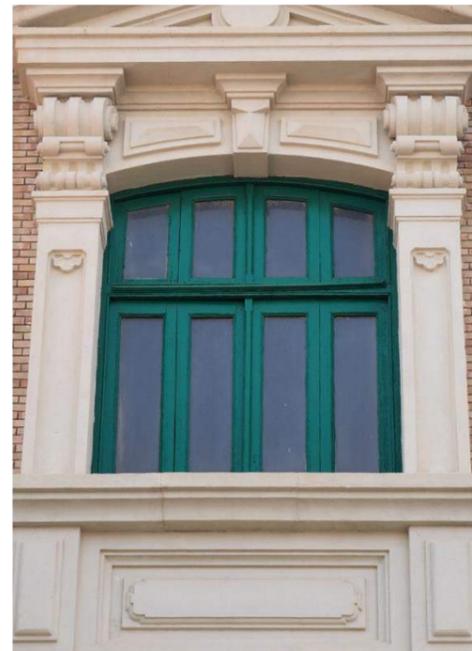
9 C3-01

B

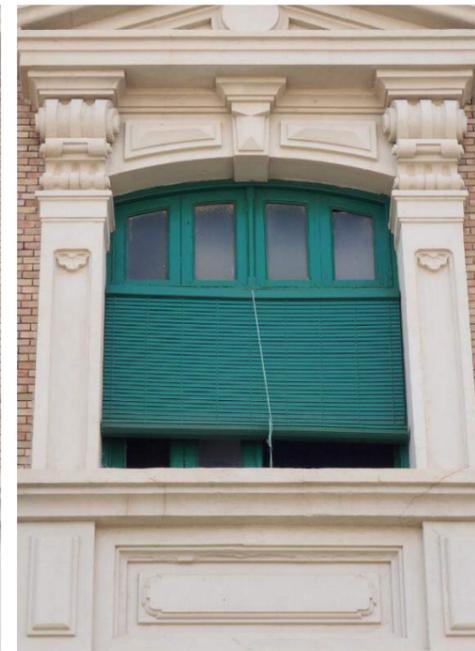
C3-02

C

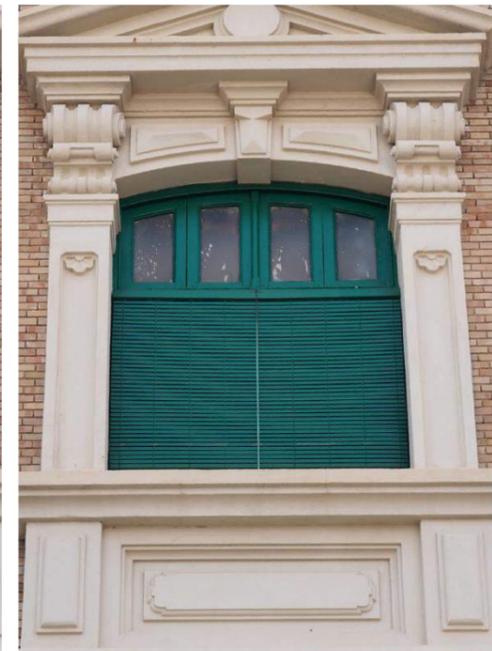
C3-03

C

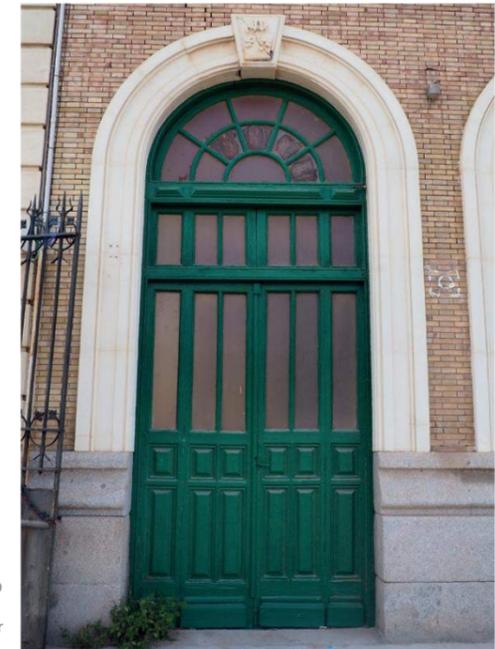
28 C1-22

C

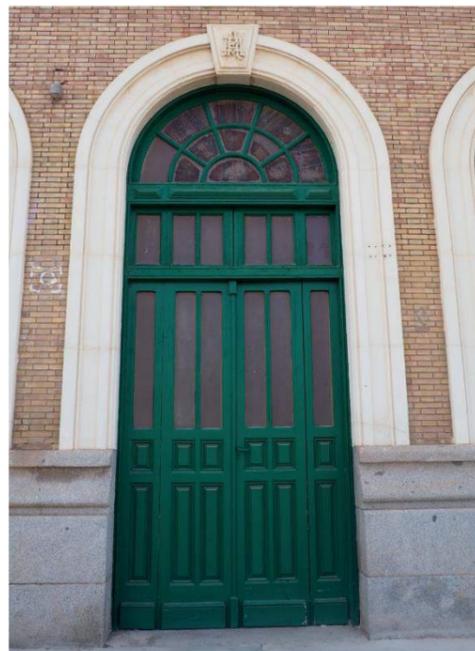
C1-23

B

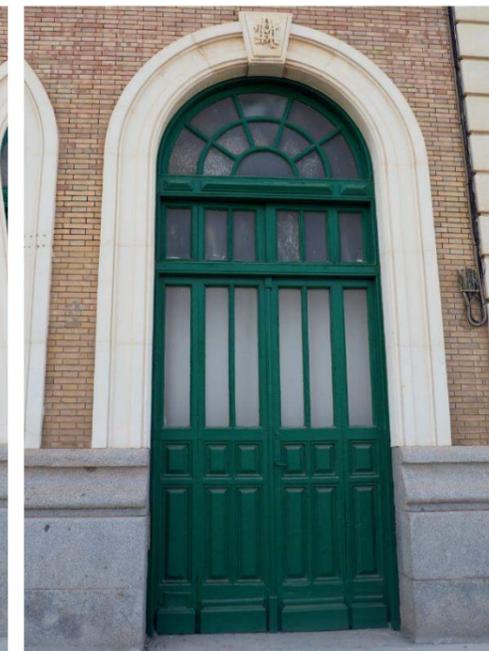
C1-24

C

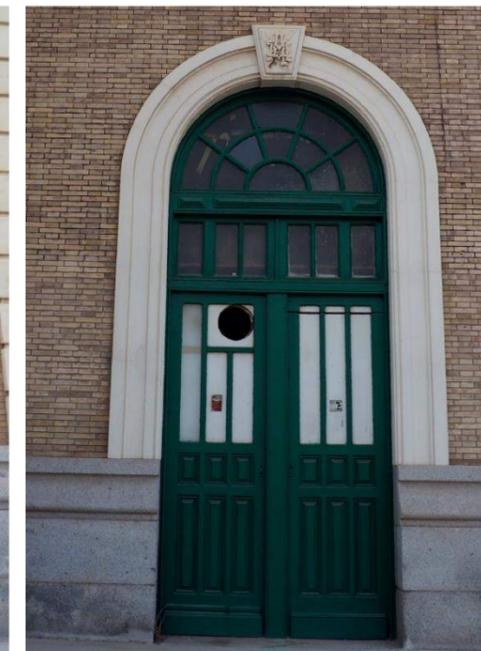
C1-25

C

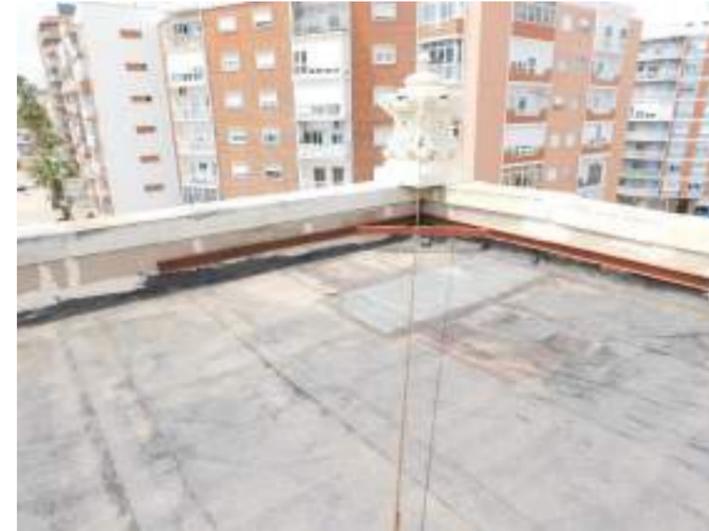
Existe un peto de remate de baja altura en todo el perímetro de la cubierta coronado en las esquinas con pináculos que, aunque originalmente se encontraban simplemente apoyados, hoy están sujetos lateralmente por cables que impiden su posible caída hacia la calle.

Refuerzo en esquina y cable de sujeción para los pináculos.

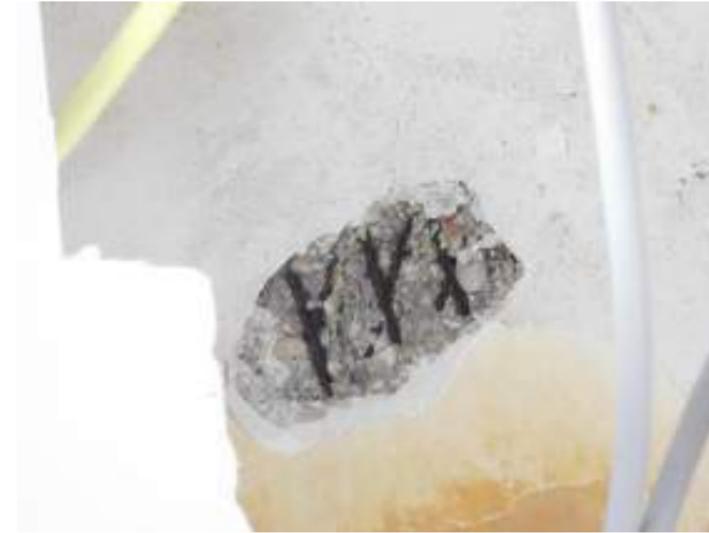
Armadura inferior de la losa de cubierta de la nave norte. Vista inferior.

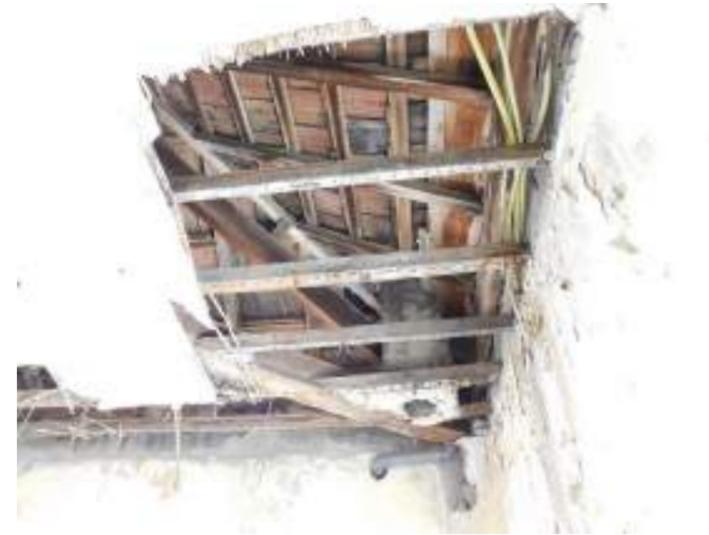
La cubierta a cuatro aguas está resuelta con una estructura de vigas, viguetas y correas de madera, tal y como se pudo apreciar desde el interior del edificio. En el encuentro con los muros se aprecian manchas producidas por filtraciones de agua.

Cubierta con estructura de madera. Vista inferior.

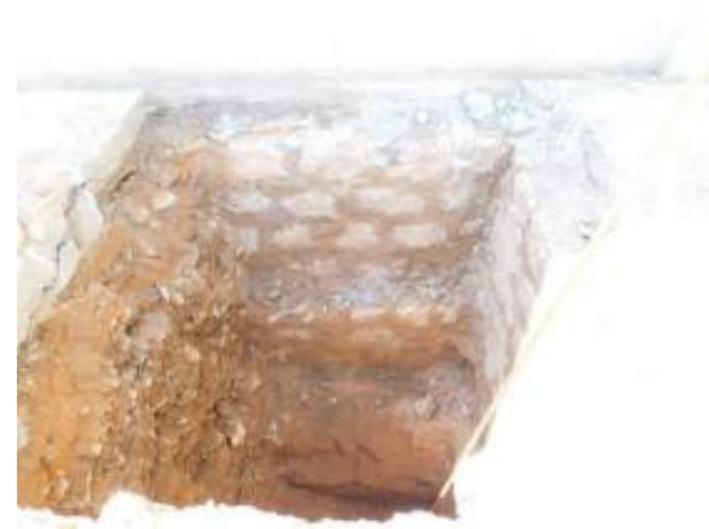
El suelo presentaría dos materiales diferenciados. El nivel superior tendría una profundidad de unos 0,40 m y se trataría de relleno antrópico granular muy grueso, heterométrico, con grandes bloques sueltos de zahorra natural marrón claro. El segundo, que se identifica desde los 0,40 m de profundidad hasta el fondo de la excavación, consistiría en un relleno de gravas y arenas arcillosas, más cohesivo que el estrato superior y de color más claro.

Detalle de cimentación de muro exento sur.

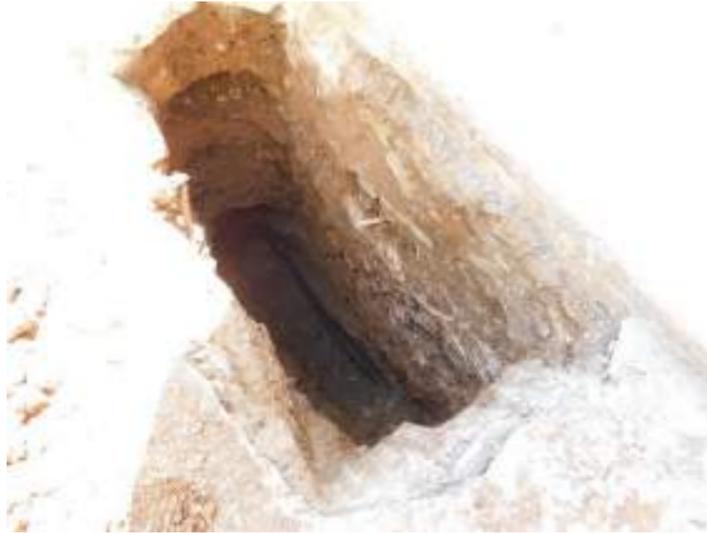
Esta calicata se sitúa junto al muro de la esquina sureste del cuerpo de trabajadores. La excavación tendría unas dimensiones en planta de aproximadamente 90 cm x 180 cm y revelaría una cimentación realizada en sillarejo, con una profundidad de unos 2,50 m, y un vuelo con respecto la fachada del edificio de unos 10 cm. Bajo la cimentación se localizó un suelo cohesivo.

Vista de cimentación en calicata de cuerpo de trabajadores.

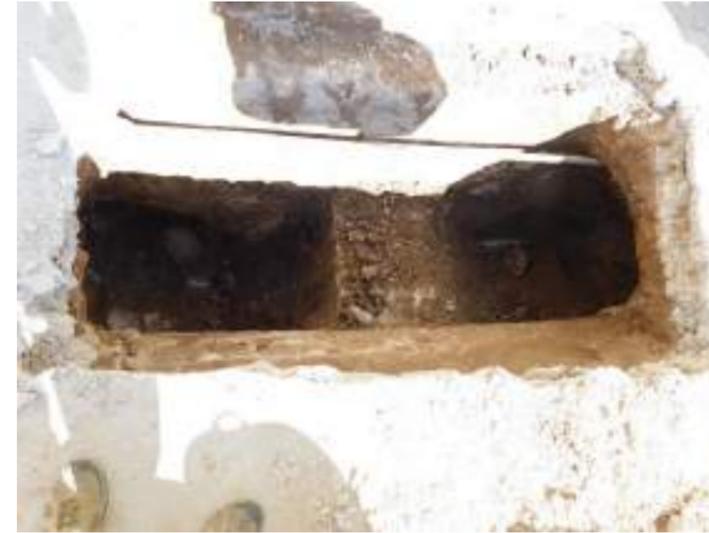
La calicata se realizó junto a un tramo del muro sur, cerca de la esquina suroeste del conjunto. La excavación, revelaría una cimentación de sillarejo bajo el muro con un vuelo de unos 15 cm respecto de la cara exterior de la fachada y una altura de, al menos, la profundidad de excavación, unos 1,95 m. En este elemento aparentemente existe un arco de descarga de dovelas de piedra situado en la vertical de uno de los huecos de fachada, cuya clave se encontraría a 1 m aproximadamente de profundidad. A unos 80 cm de profundidad respecto la coronación de la fachada existiría un elemento prismático de mampostería perpendicular a la fachada y centrado con el machón, con unos 50 cm de ancho y una profundidad de, al menos, 1 m. No se profundizó más la calicata por la dificultad de ejecución, dado que paralelamente a la fachada se sitúa una galería de saneamiento.

Calicata en esquina suroeste de cuerpo central.

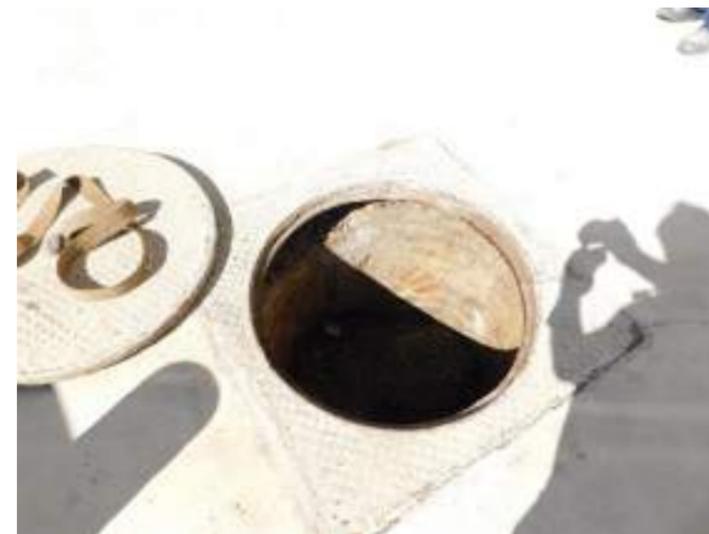
Se inspeccionó un registro de la red de evacuación situado cerca de la calicata, con el fin de ampliar información sobre el posible origen de las patologías.

Registro junto a calicata en esquina suroeste de cuerpo central.

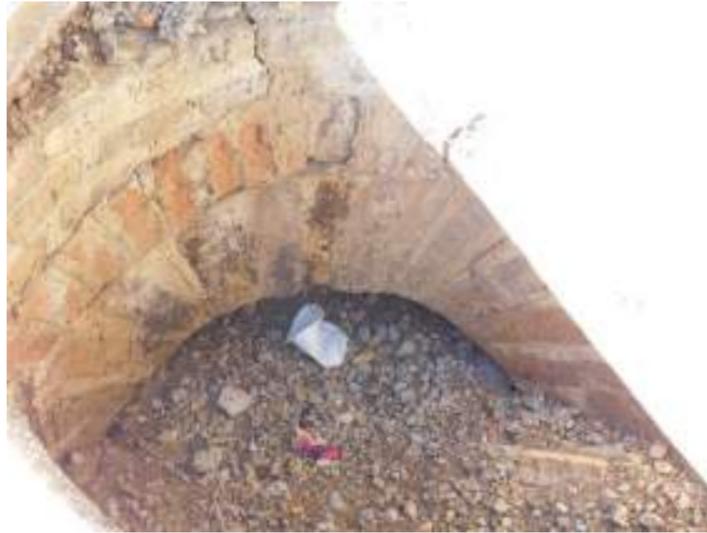
El pozo y la galería, realizados en fábrica de ladrillo, estarían prácticamente colmatados de tierras y residuos, impidiendo el correcto funcionamiento de la red.

Detalle de galería colmatada en registro.

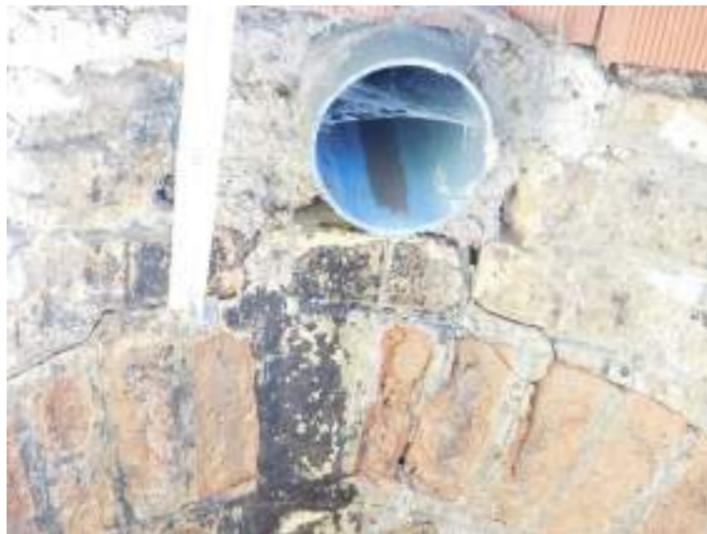
Tubo con vertido de agua en arqueta de galería.

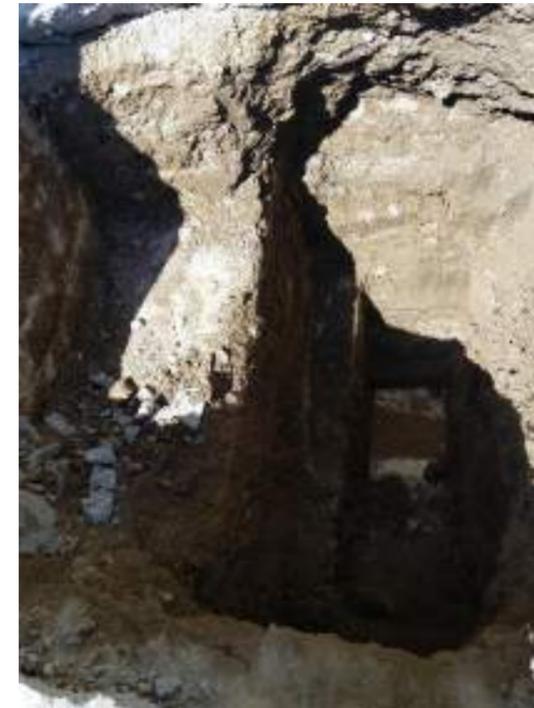
En la calicata, situada junto a la esquina sureste de la zona de cafetería, se alcanzó algo más de 3 m. de profundidad, identificando una zapata de sillarejo con espesor creciente de manera escalonada con la profundidad. El primer escalón, con un vuelo de unos 20 cm respecto de la fachada tendría unos 0,70 m de canto. El segundo nivel tiene un vuelo de 0,70 m respecto del primero y un canto de alrededor de 1,10 m. El tercer nivel tendría al menos una altura de aproximadamente 1 metro y un vuelo de 25 cm respecto de su nivel anterior.

Calicata junto a la esquina sureste de la cafetería

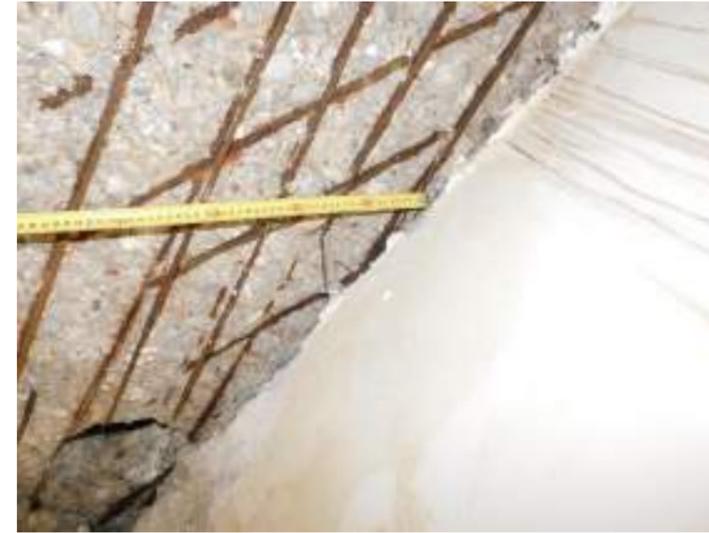
Desconchón en cubierta sureste.

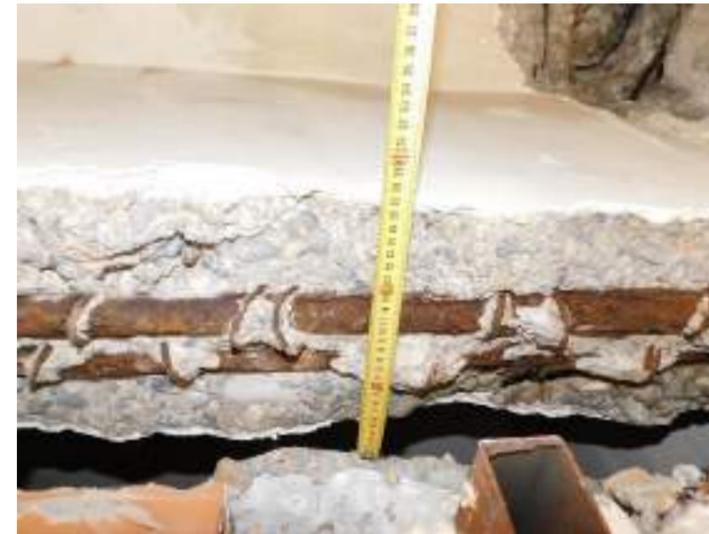
La viga estudiada tendría en centro de vano una armadura inferior de, al menos, dos redondos de 32 mm de diámetro, tanto en el apoyo como en el centro de vano, con un recubrimiento inferior de unos 8 cm.

Cata en apoyo de viga de cubierta sureste.
