ANEJO 02. INTERVENCIÓN EN PATRIMONIO HISTÓRICO

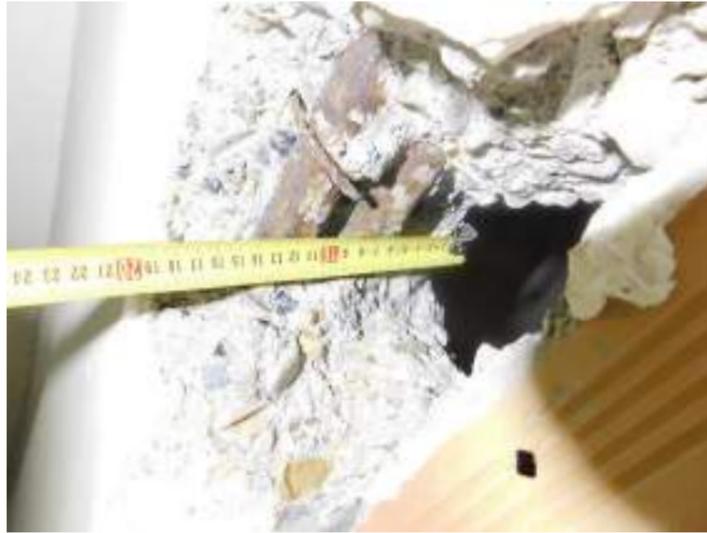
Existirían cercos en cada barra inferior de aproximadamente 6 mm de diámetro, con una separación de unos 20 cm y dispuestos a tresbolillo.

Detalle de cata en centro de vano de viga de cubierta en cuerpo sur.

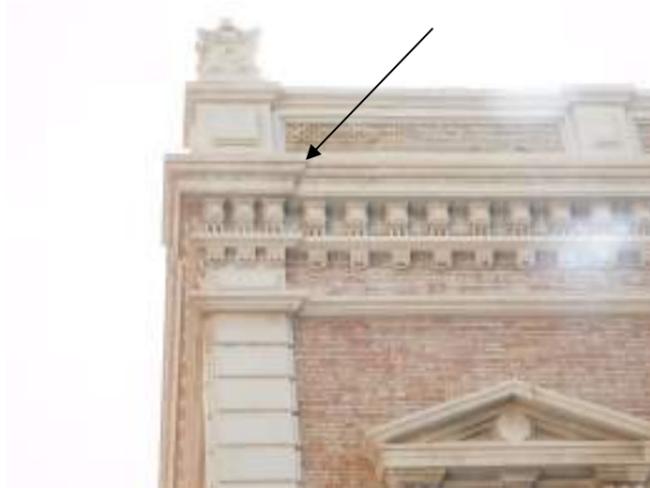
En la esquina norte de la fachada oeste se aprecia una fisura vertical paralela a la pilastra que desciende desde el peto de coronación atravesando el friso.

Grieta vertical en esquina del muro oeste. Nave central de acceso. Vista cercana.

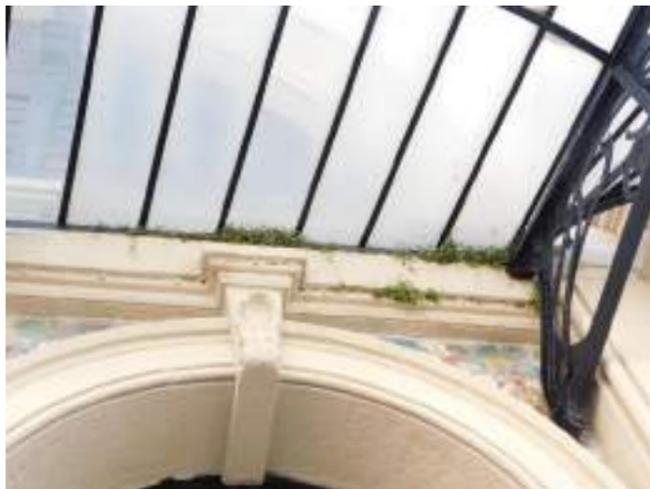
La marquesina situada sobre el acceso a la estación, presenta en general un buen estado de conservación. Sin embargo, en el encuentro de la marquesina con la fachada principal existen humedades y presencia de vegetación producidas por filtración de agua.

Humedad y vegetación en el encuentro de la marquesina con la fachada.

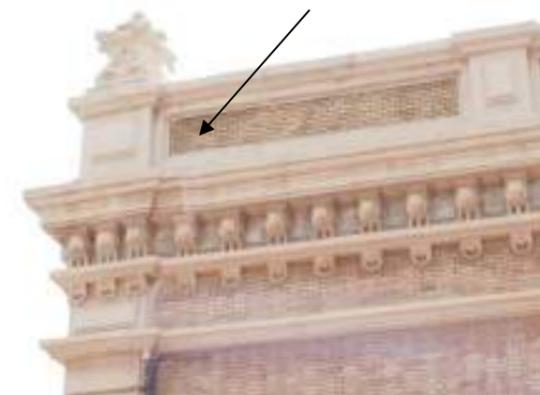
Grietas oblicuas en las esquinas de la fachada norte. Nave norte. Vista en detalle

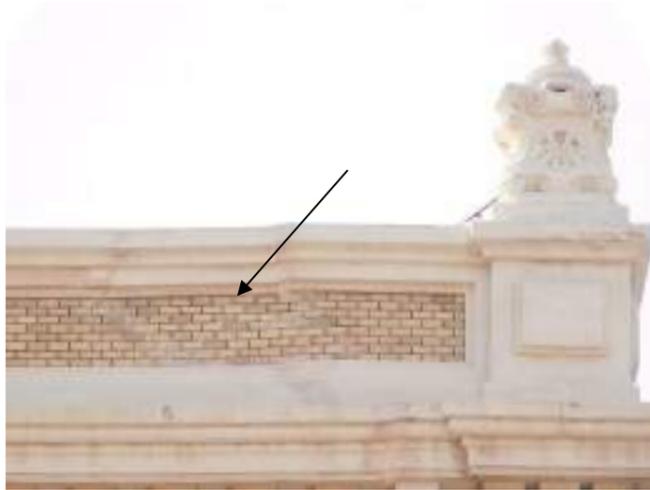
Grietas oblicuas en las esquinas de la fachada norte. Nave norte. Vista en detalle.

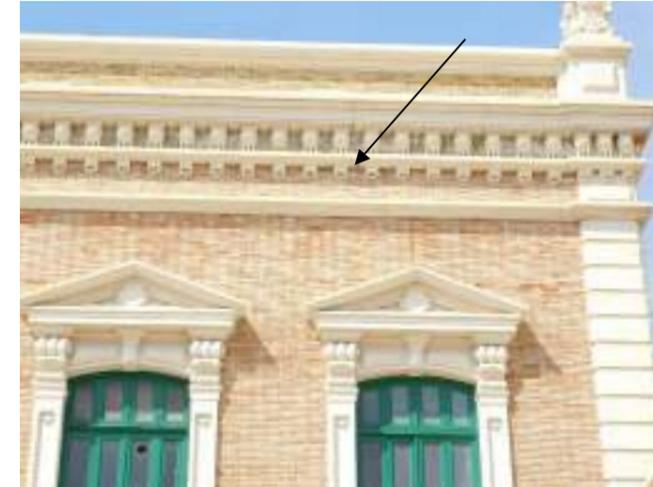
En la fachada este, a vías, se aprecian también fisuras, generalmente verticales, cerca de las esquinas de la cubierta. Estas grietas atraviesan tramos de fábrica y molduras.

Grieta en esquina superior de la fachada este. Nave central. Vista general.

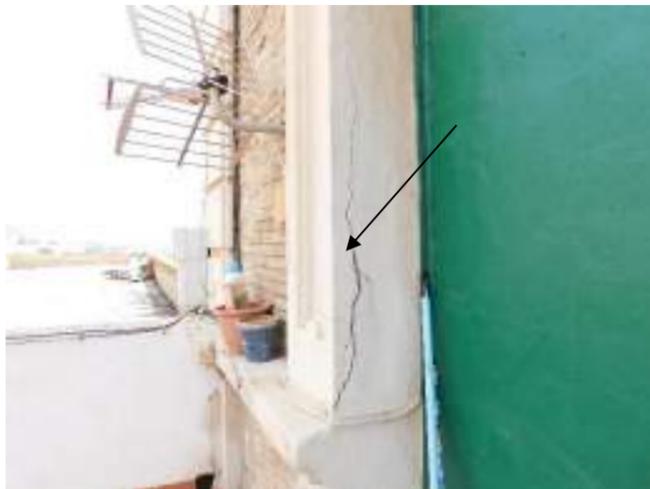
Grieta vertical en embocadura de puerta de fachada norte. Nave norte. Vista en detalle.

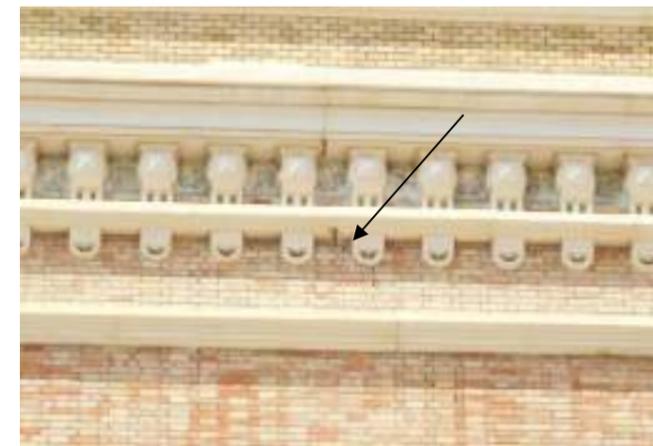
Grieta en esquina superior de la fachada este. Nave central. Vista en detalle.

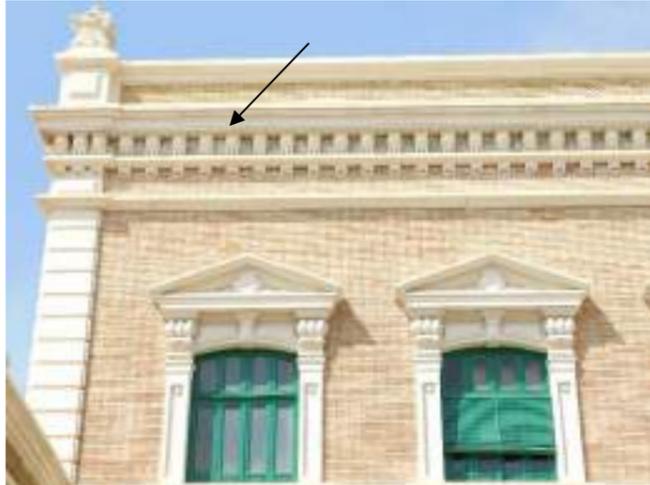
Grieta en esquina superior de la fachada este. Nave central. Vista general.

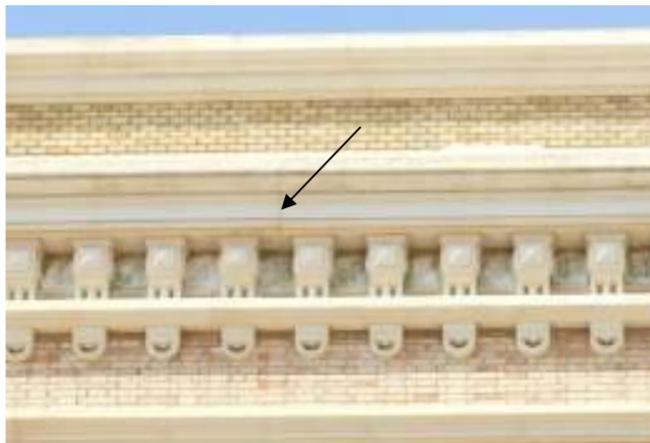
Grieta en esquina superior de la fachada este. Nave central. Vista en detalle.

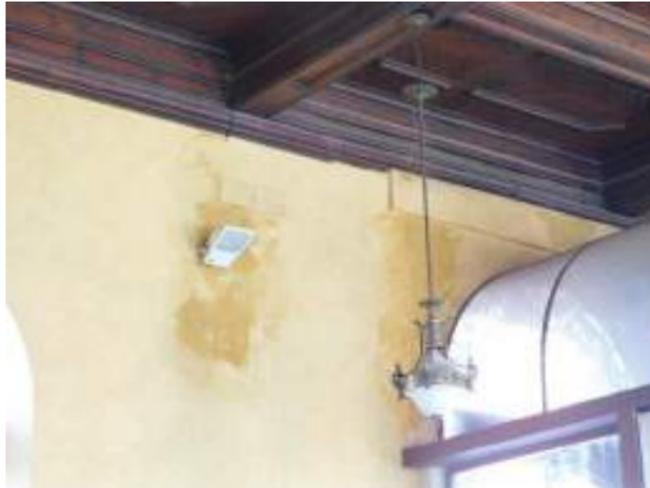
Se aprecian, sin embargo, zonas sobre las puertas de acceso en las que ha habido humedades. Estas zonas estarían aproximadamente a la altura de la marquesina exterior.

Zonas con humedades sobre las puertas de acceso.

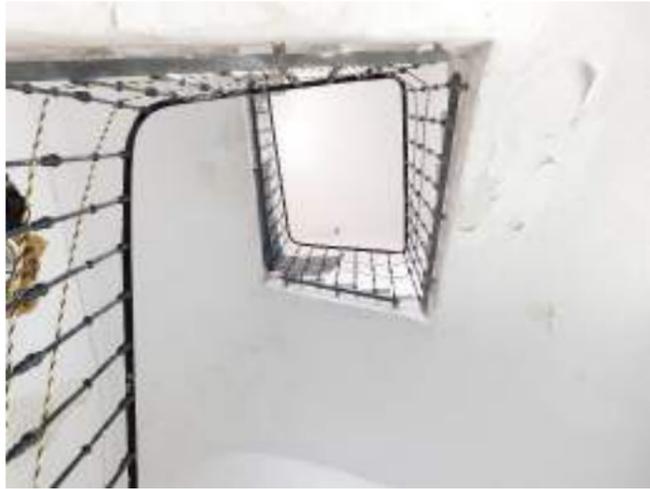
Humedades en tramo de escalera de la nave norte. Vista inferior.

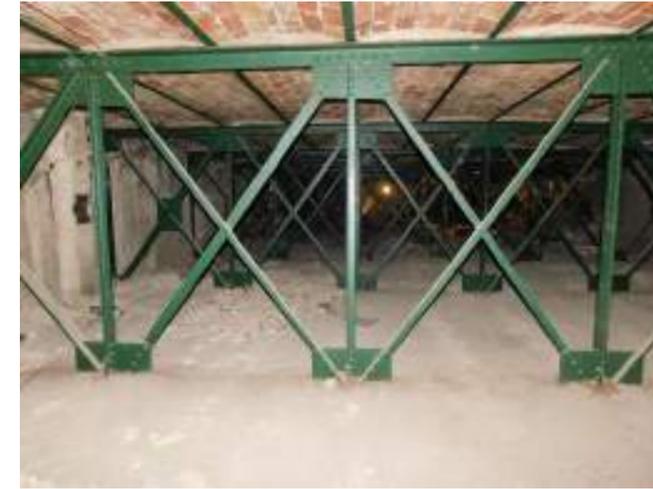
Cerchas en aparente buen estado de conservación.

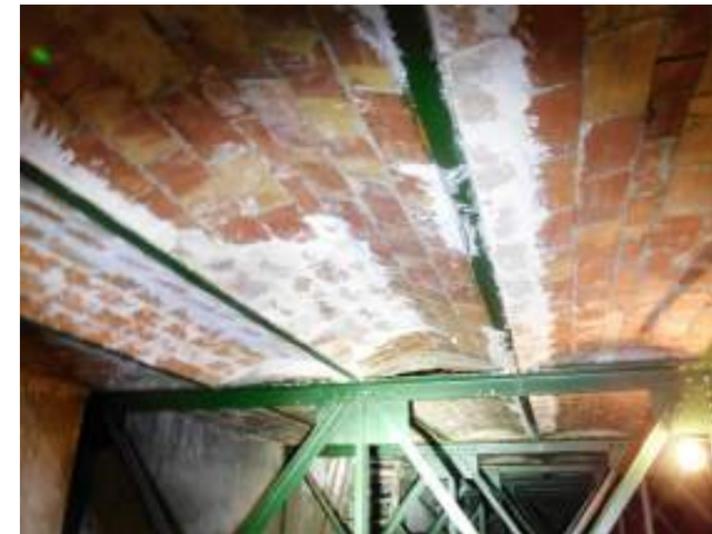
Algunas de las viguetas metálicas del forjado, sin embargo, presentarían signos de corrosión e incluso de laminación. Además, de manera localizada se habrían detectado viguetas con deformaciones excesivas. Se apreciarían manchas y marcas en las bovedillas junto a algunos tramos de viguetas que podrían haber sido sustituidos respecto de las originales.

Sustitución de viguetas en forjado de cubierta central

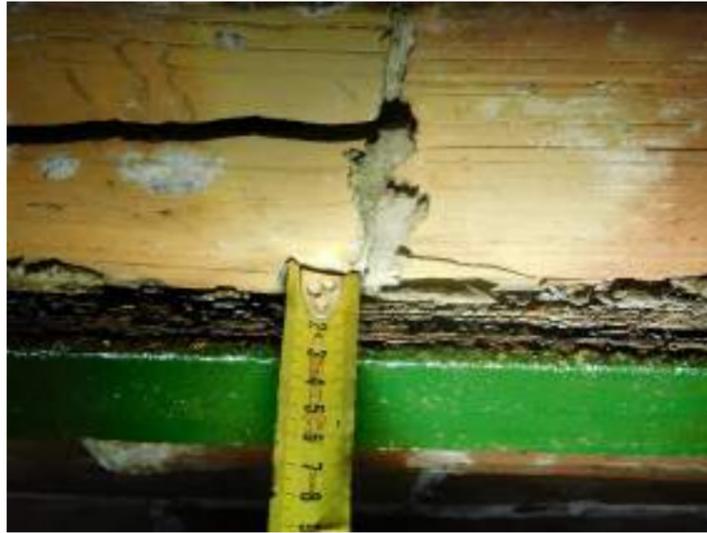
Detalle de laminación de ala inferior de vigueta en cubierta central.

- El forjado de cubierta de la nave central estaría resuelto mediante viguetas metálicas y bovedillas de rosca de ladrillo y descansarían sobre vigas trianguladas de canto realizadas con perfiles abiertos roblonados. En apariencia, las cerchas presentarían un buen estado de conservación, pero se localizarían signos de corrosión y laminación en algunas de las viguetas.

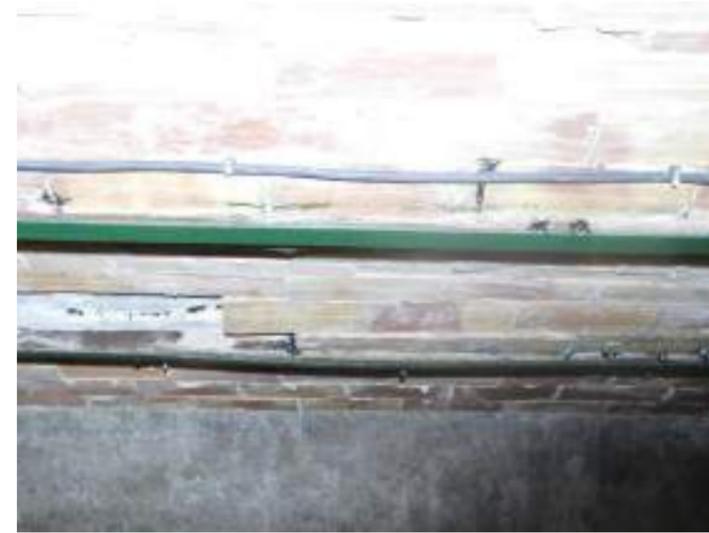
Deformación de vigueta en forjado de cubierta principal.

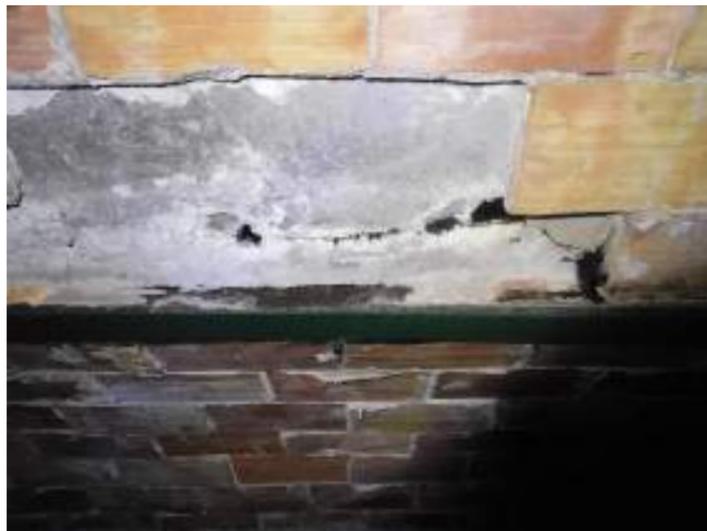
Oxidación de vigueta en cubierta central.

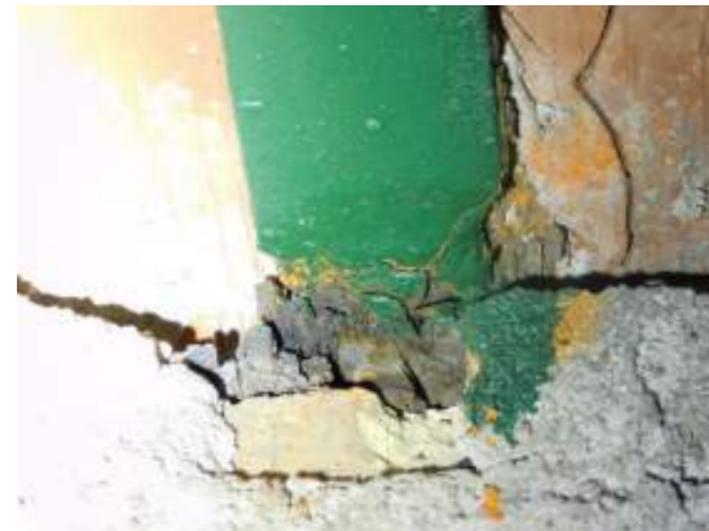
Detalle de laminación de vigueta en forjado de cubierta central.

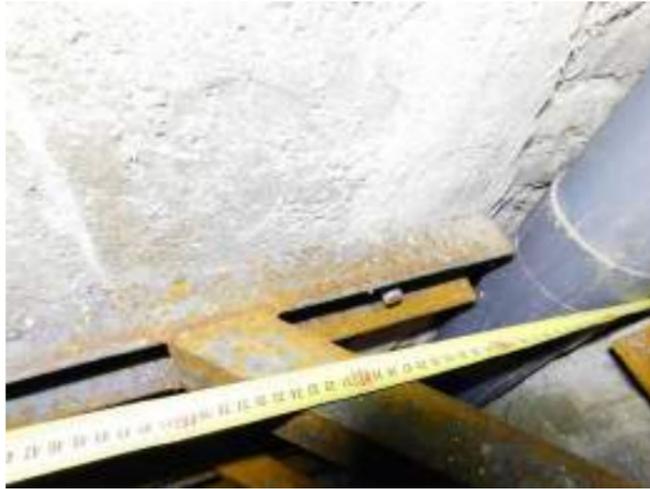
Los refuerzos en esquina muestran leves muestras de corrosión.

Muestras de corrosión en los refuerzos en esquina de la cubierta. Vista en detalle.

- Existirían unos refuerzos en las esquinas de los muros de fachada realizados con perfiles tipo UPN a modo de acodalamiento. Estos elementos se encontrarían tanto en la cámara bajo cubierta como en los petos de coronación situados sobre la cubierta. Los perfiles que conforman estos acodalamientos presentarían algunos signos de corrosión.

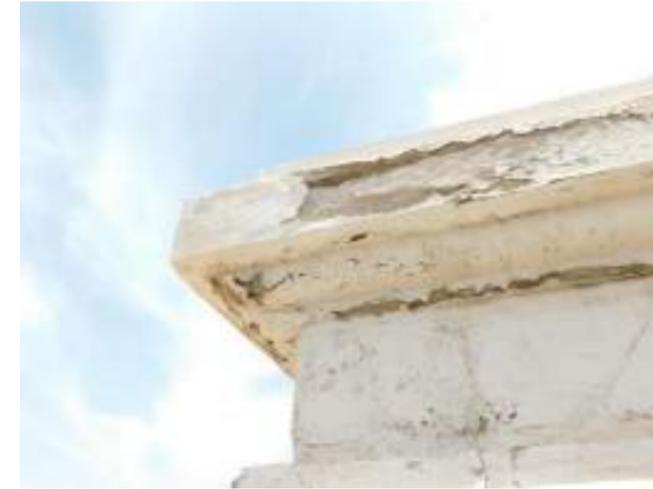
Levantamiento de pintura, desconchamientos y fisuras en acabados de elementos de remate de la cubierta.

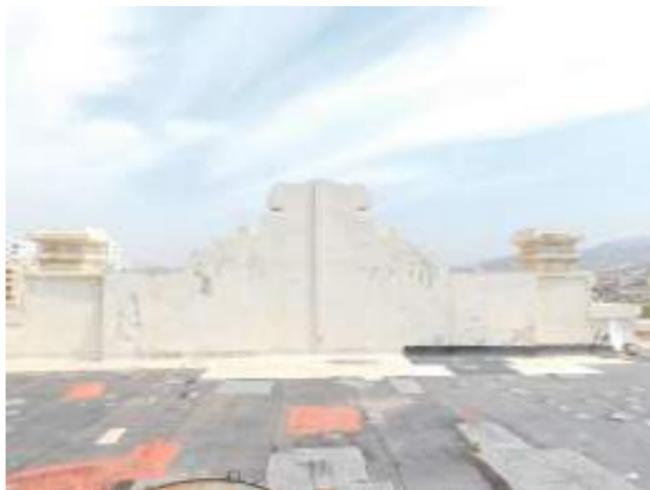
Las láminas impermeabilizantes de la cubierta de la nave central presentan numerosas reparaciones y parcheados. Además, los elementos más expuestos muestran patologías como levantamientos de pintura, desconchamientos y manchas de humedad.

Parcheados en la impermeabilización de la cubierta de la nave central y levantamientos de pintura en petos y remates.

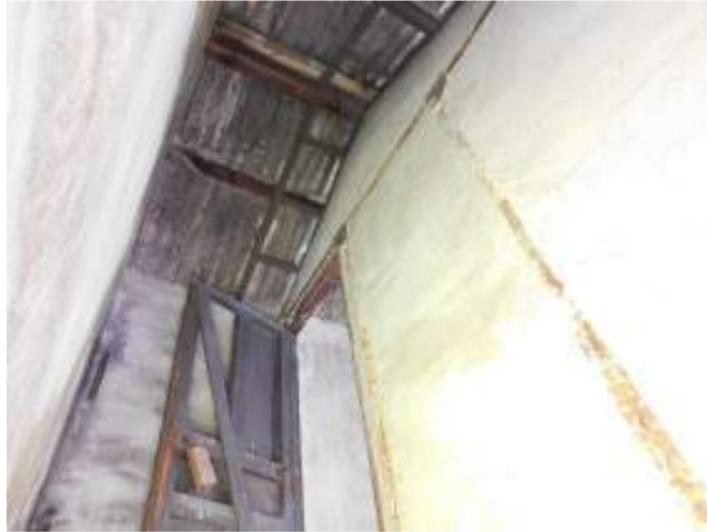
El castillete del reloj presentaría signos generalizados de corrosión en los elementos metálicos y signos de humedad en los distintos paramentos.

Cubierta de castillete del reloj.

- Sobre la cubierta de la nave central existe un castillete adosado a la fachada oeste para el mantenimiento del reloj de la estación. Este elemento mostraría signos de humedad en paramentos y corrosión en elementos metálicos.

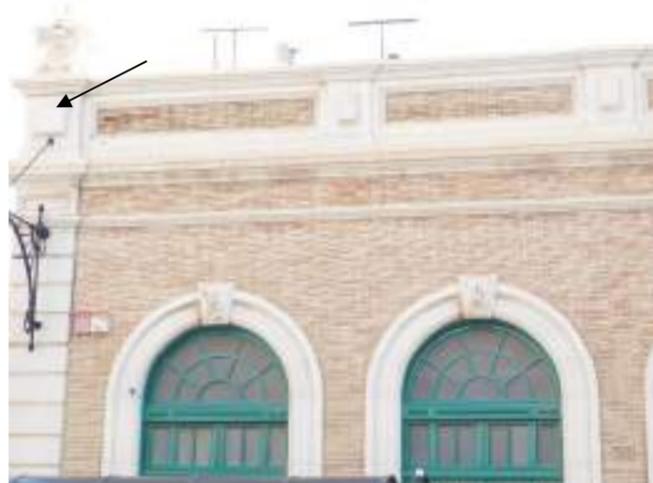
En la fachada oeste, junto a la pilastra de la esquina norte, existe una grieta vertical que atraviesa molduras y fábrica de ladrillo.

Muro oeste. Grieta vertical junto a esquina norte.

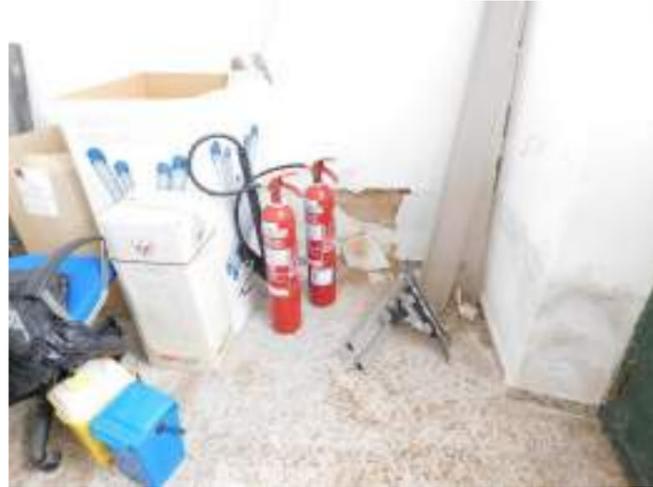
En una de las estancias interiores de la nave norte se detectaron paramentos verticales especialmente afectados por la humedad. Los revestimientos de estos muros presentan humedades en una franja inferior de altura más o menos constante. Además, en puntos localizados de esta franja inferior, se aprecian desprendimientos del material de acabado y de parte del muro.

Humedades y desprendimiento del muro.

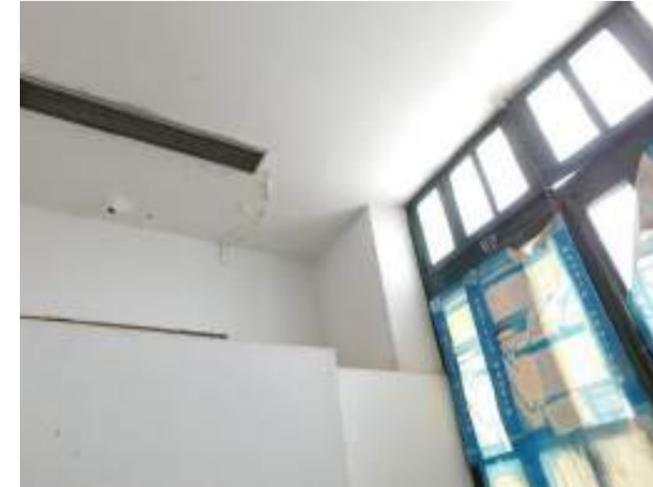
Se aprecian localmente algunas fisuras y levantamientos de pintura en algunos elementos constructivos como falsos techos, y paramentos verticales.

Levantamiento de pintura y fisuras en falso techo.

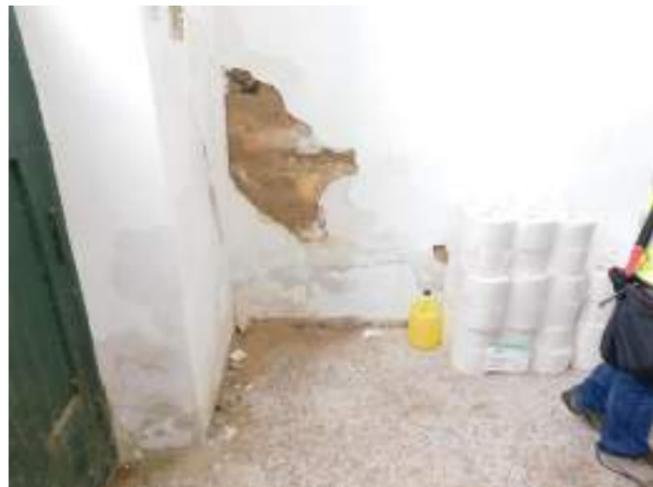
Humedades y desprendimiento del muro.

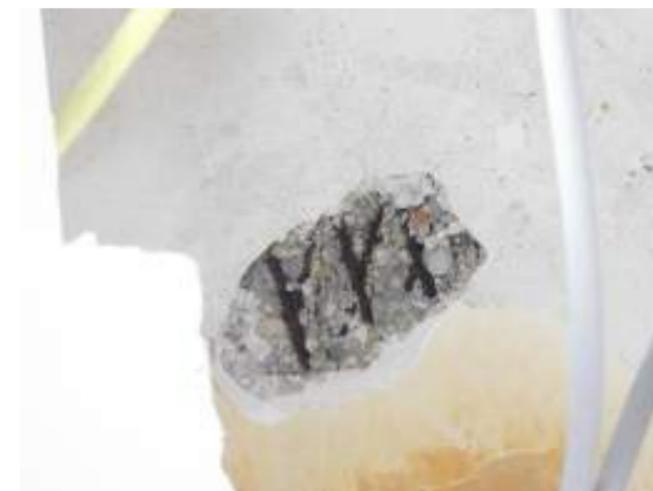
A través de huecos existentes en el falso techo se aprecian desconchamientos del recubrimiento de hormigón y corrosión en las armaduras vistas de la losa.

Desconchamiento del recubrimiento en la cara inferior de la losa. Vista inferior

- El forjado de cubierta de la nave norte estaría resuelto aparentemente mediante vigas de canto apoyadas en los muros de fachada sobre las que descansarían una losa maciza. En los puntos que se pudo inspeccionar, la losa presentaría desconchamientos y desprendimiento de recubrimiento en ciertas zonas, apreciándose signos de corrosión en algunas armaduras.

- Reparación de losas de cubierta en nave norte y nave sur: Se recomienda la reparación de la cara inferior de la losa de cubierta de las naves norte y sur, para lo cual serían necesarios el picado localizado del revestimiento en las zonas deterioradas, la limpieza de la superficie mediante chorro de arena o agua a presión, reconstrucción del recubrimiento de la losa mediante mortero especial de reparación, la aplicación de un inhibidor de corrosión. Estas actuaciones quedan descritas en el plano 2.6.3.7.

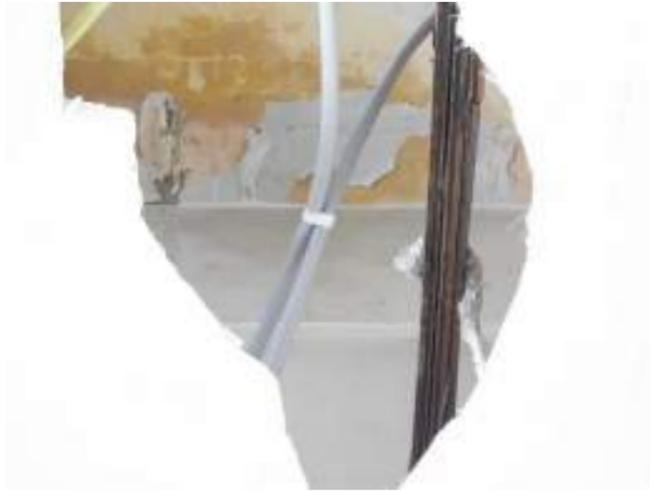
Manchas de humedad, levantamiento de acabados en la cara inferior de la losa. Vista inferior

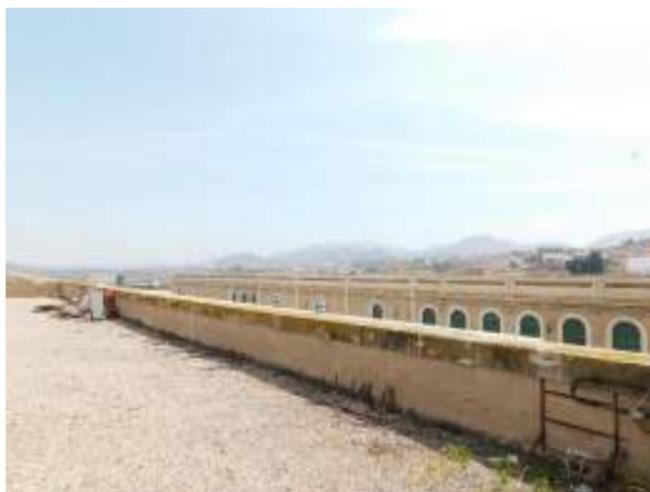
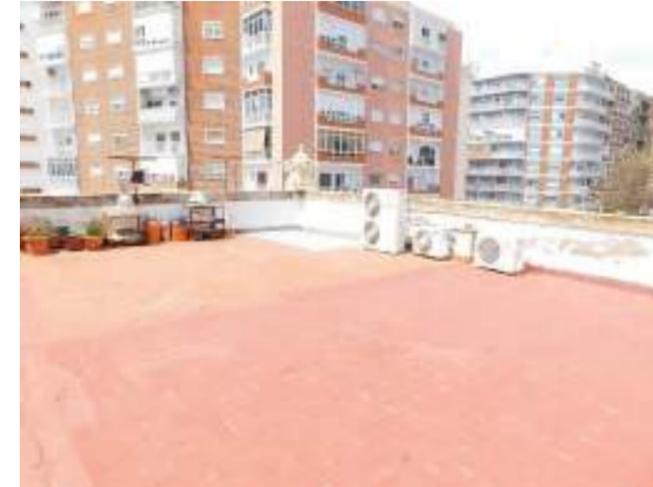
La cubierta de la nave lateral norte presenta manchas de humedad y presencia de vegetación en diferentes puntos expuestos a la intemperie. Las zonas donde se concentran estos fenómenos son principalmente las albardillas de coronación y los encuentros entre los petos y la cubierta, aunque se aprecia con menor profusión vegetación puntual en toda la extensión de la cubierta.

Humedades y vegetación en los elementos de cubierta.

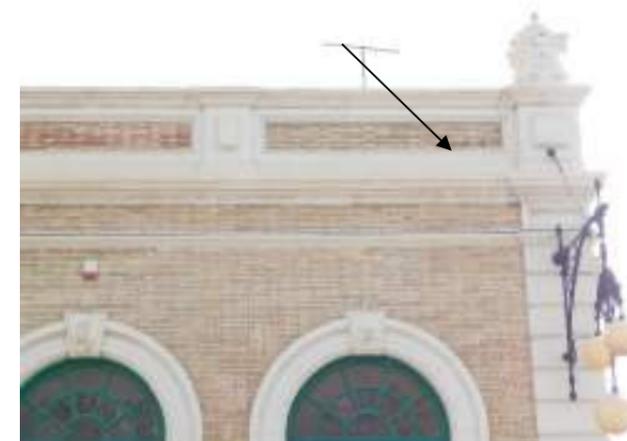
En la fachada oeste existen grietas de tendencia vertical junto a la esquina sur, en paralelo a la pilastra, y junto a la nave central.

Grieta en fachada oeste de la nave lateral sur. Esquina sur.

- Reparación de las grietas y fisuras en muros de fábrica: tanto las de los extremos de los muros exentos, como las del cuerpo de trabajadores y esquina suroeste del edificio principal, se armarán con barras de fibra o acero inoxidable en tendeles. Se procederá el rejuntado y relleno de grietas mediante mortero y se repondrán las piezas de ladrillo que hayan sido dañadas. Estas actuaciones quedan descritas en el plano 2.6.3.9.

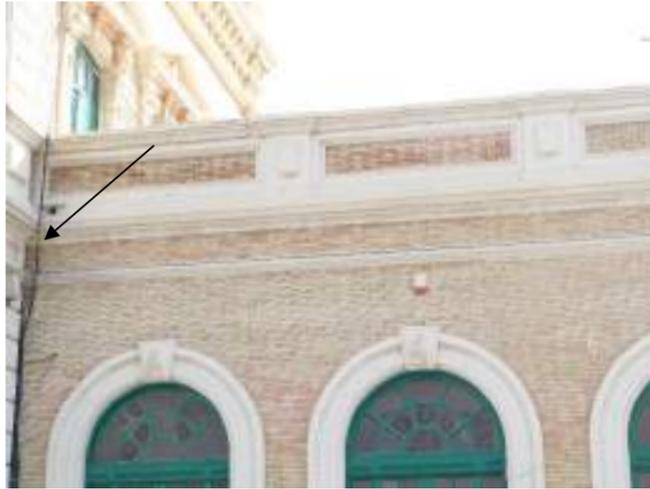
Grieta en fachada oeste de la nave lateral sur. Encuentro con nave central.

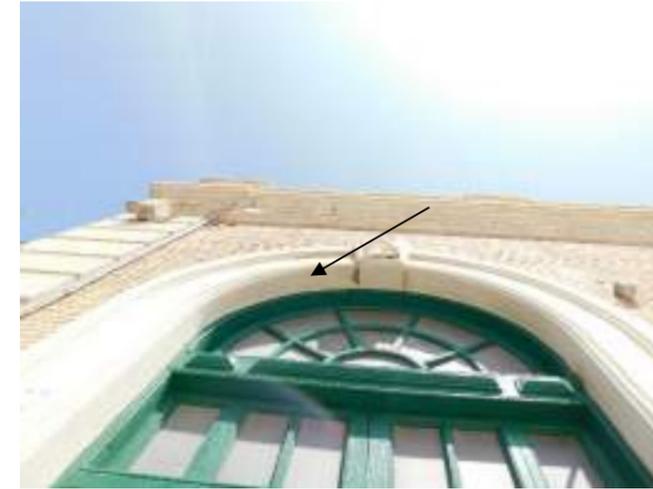
Grieta en la esquina oeste de la fachada sur. Vista en detalle.

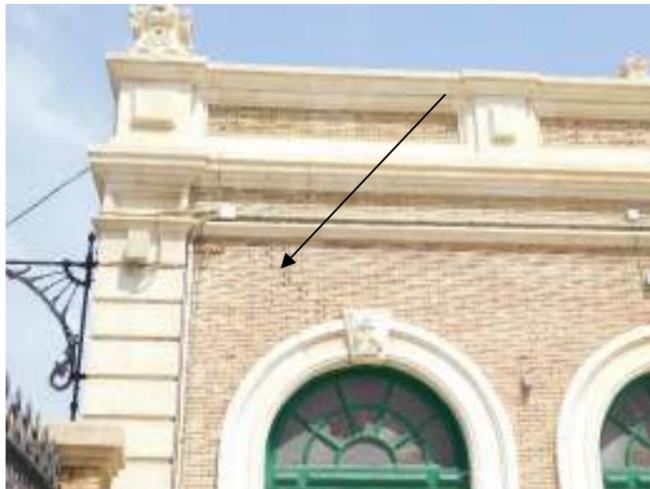
Junto a la esquina de cubierta oeste existe una grieta que se desciende desde el peto de coronación hasta el arco del hueco más cercano, fracturando ladrillos y elementos de ornamentación.

Grieta en la esquina oeste de la fachada sur. Vista general.

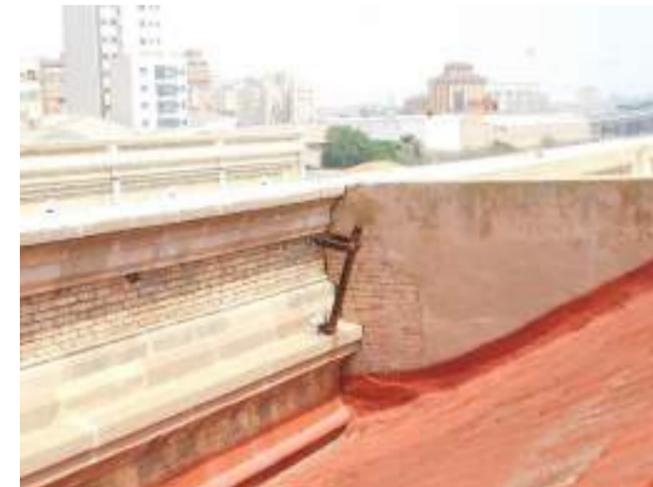
Entre la fábrica de ladrillo del proyecto original y la fábrica de la ampliación, se manifiestan las juntas constructivas como grietas o fisuras. En el muro testero este de la ampliación se aprecia una grieta en el encuentro con la fachada norte.

Grieta en el encuentro del muro testero de la ampliación con el muro de fachada norte.

- Adosada a la nave sur existiría una ampliación por el extremo este. En el encuentro entre la edificación original y la ampliación se manifestarían grietas marcando las juntas constructivas y se detectarían signos de humedad en paramentos y falsos techos.

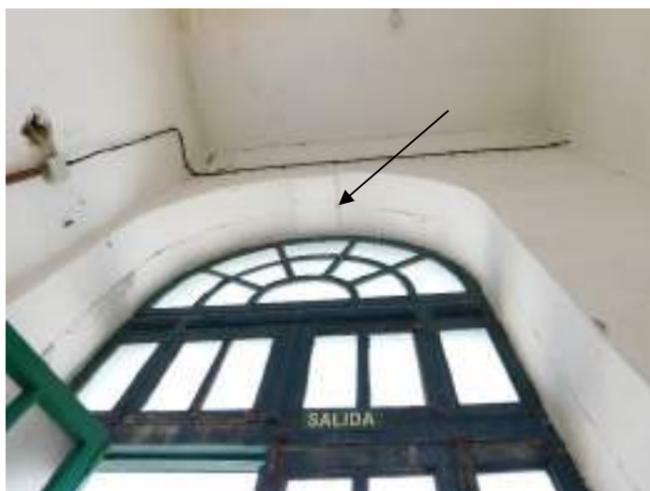
En la ampliación de la nave sur, se aprecian fisuras continuas en el intradós de algún arco que parece reflejar el encuentro del muro de fachada y una hoja de trasdós interior.

Fisura continua en la embocadura de la puerta. Ampliación de la nave sur.

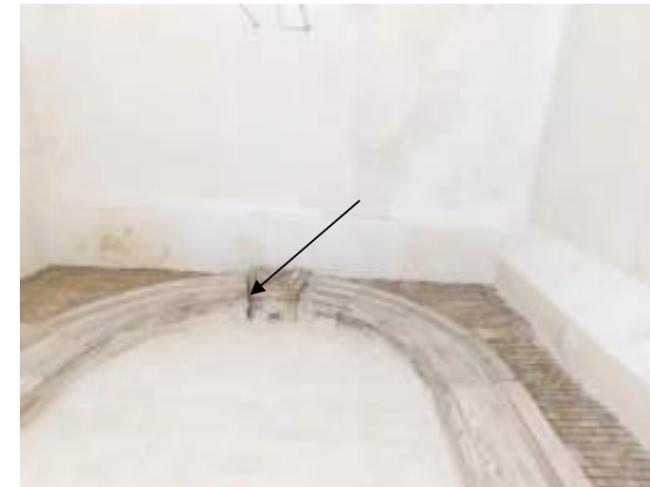
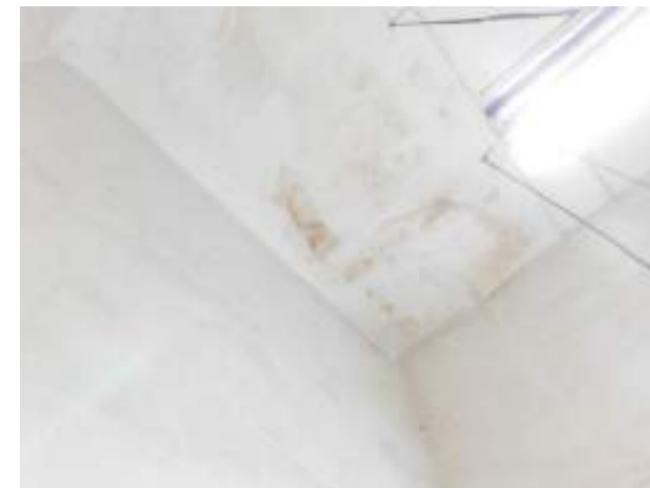
Desde el interior de la ampliación se aprecia el muro testero original, ahora muro interior que separa la nave original de la nueva. Desde aquí se aprecian uno de los huecos originales, ahora cerrado, que presenta una grieta en el arco de medio punto, junto a la clave. Además, la cara inferior del forjado de cubierta presenta manchas de humedades.

Grieta junto a la clave de uno de los huecos del muro testero original de la nave sur.

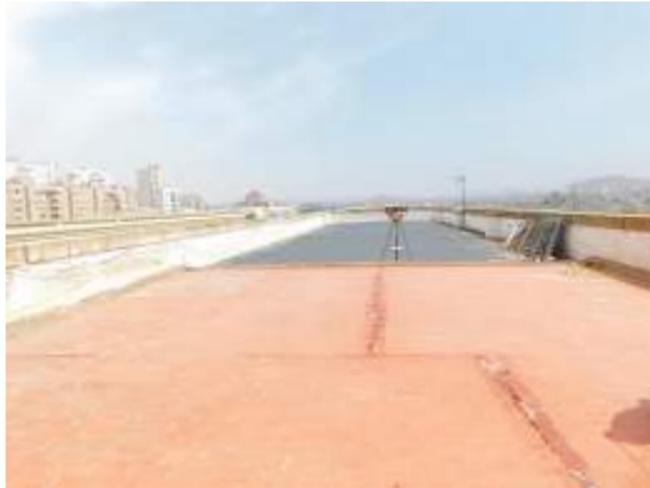
Las piezas cerámicas de pavimento de la zona de terraza presentan franjas fracturadas y levantadas.

Zona de terraza con fractura y levantado de piezas cerámicas.

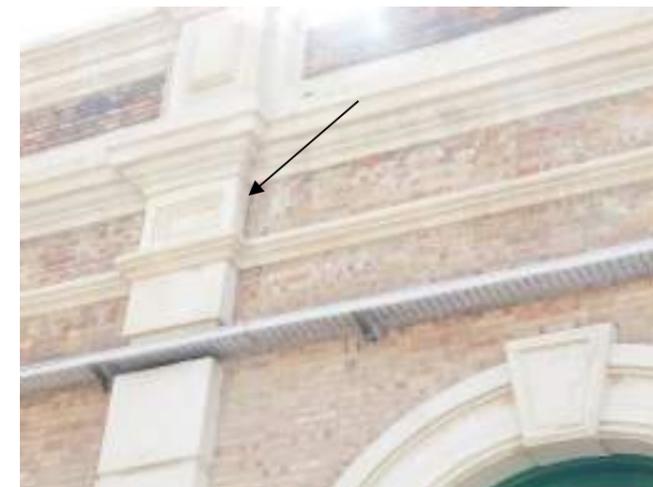
La fachada norte muestra una grieta vertical en la coronación del muro junto a la pilastra de esquina, atravesando fábrica de ladrillo y elementos de remate.

Grieta vertical junto a pilastra. Edificio de trabajadores.

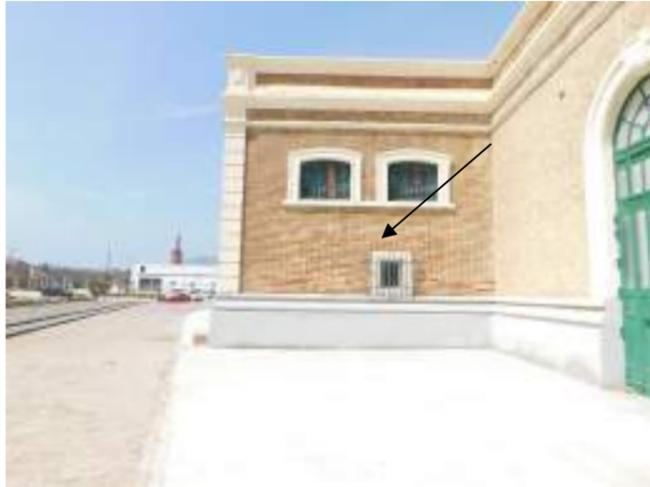
Los muros este, oeste y sur, muestran varias grietas verticales que se manifiestan con mayor claridad encima y debajo de huecos y junto a las pilastras en relieve de la fachada.

Grieta vertical bajo huecos en fachada este. Vista general.

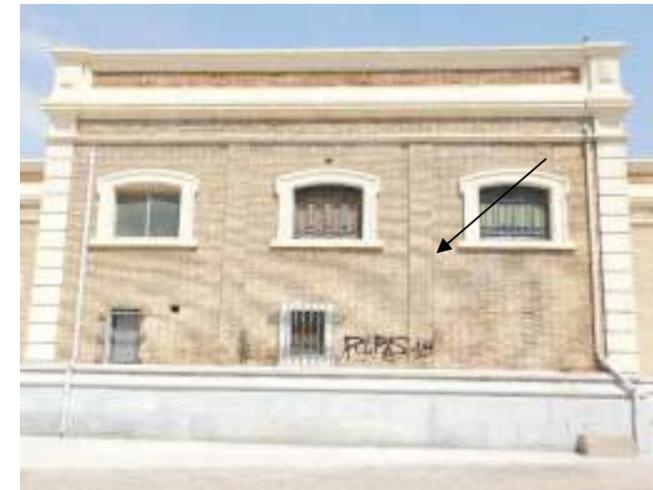
Grieta vertical en pilastra de fachada sur. Vista general.

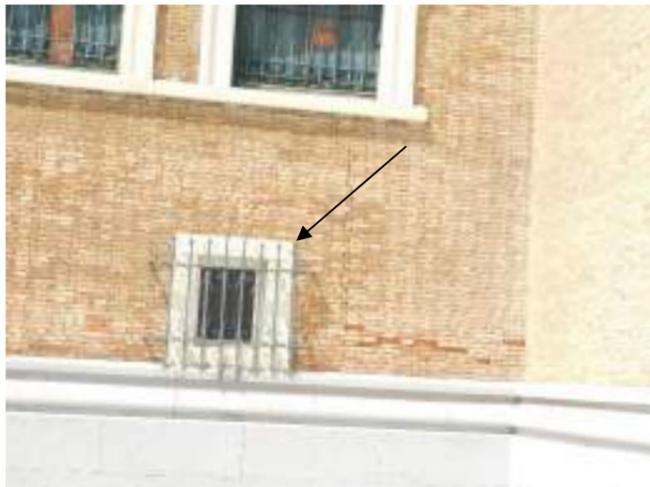
Grieta vertical bajo huecos en fachada este. Vista en detalle.

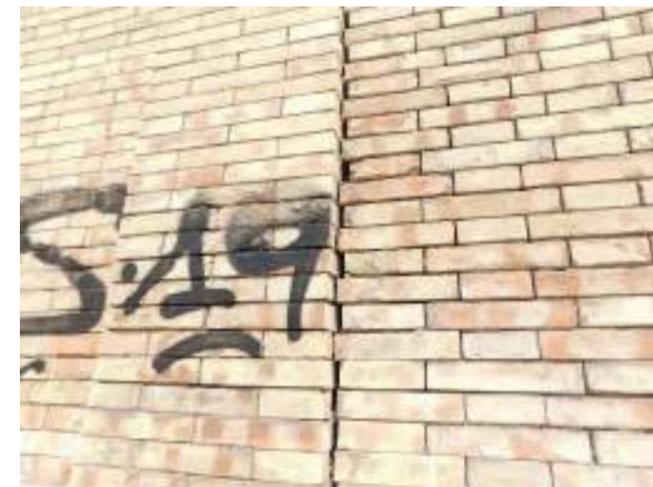
Grieta vertical en pilastra de fachada sur. Vista en detalle.

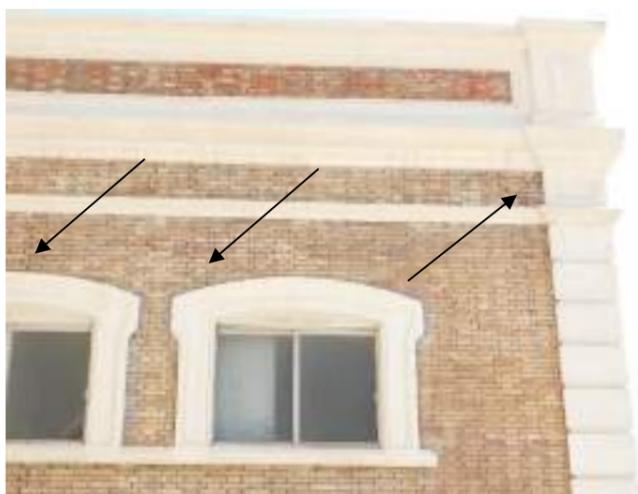
Grietas sobre los huecos y junto a la pilastra de fachada oeste. Vista en detalle

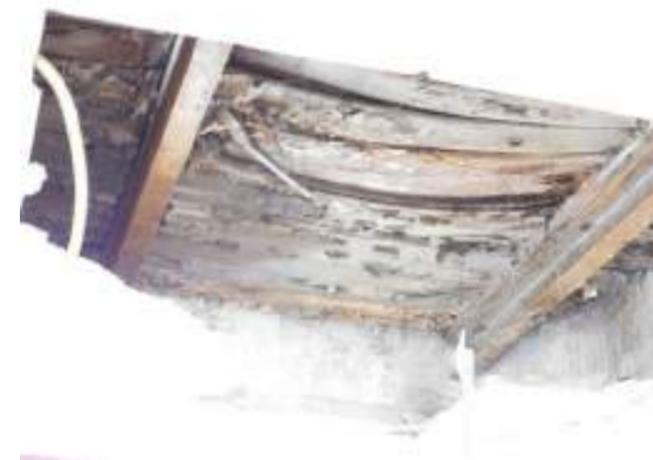
En el interior del edificio de los trabajadores de la estación se pueden apreciar numerosas patologías derivadas de la presencia de humedad. Se observaron humedades en la estructura de madera de la cubierta, pudrición del tablero del forjado de planta intermedia, pudrición y desprendimiento del falso techo y manchas de humedad y levantamientos de pintura en paramentos verticales.

Pudrición del entrenervado de madera del forjado.

forjado de chapa colaborante en el forjado de primera planta. La nueva estructura apoyará sobre los muros existentes de fábrica de ladrillo e irá protegida adecuadamente ante fuego y corrosión. Se repondrá un sistema de cubrición con tablero, aislamiento térmico, impermeabilización y teja sobre rastreles. Estas actuaciones quedan descritas en los planos 2.6.3.2 y 2.6.3.3.

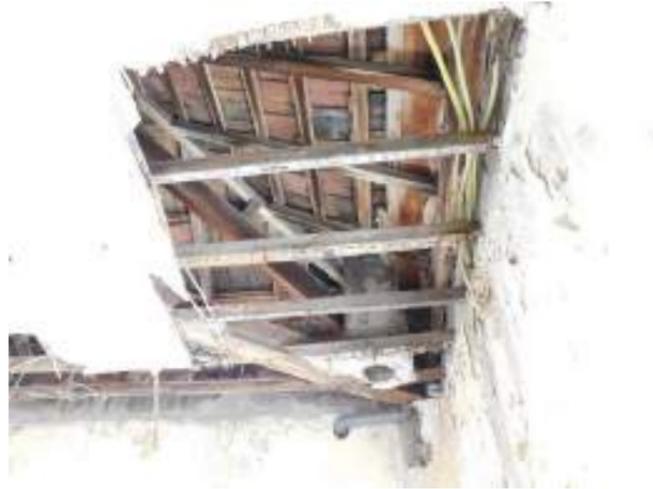
Pudrición y desprendimiento de falso techo. Presencia de manchas de humedad y levantamiento de pintura en paramentos.

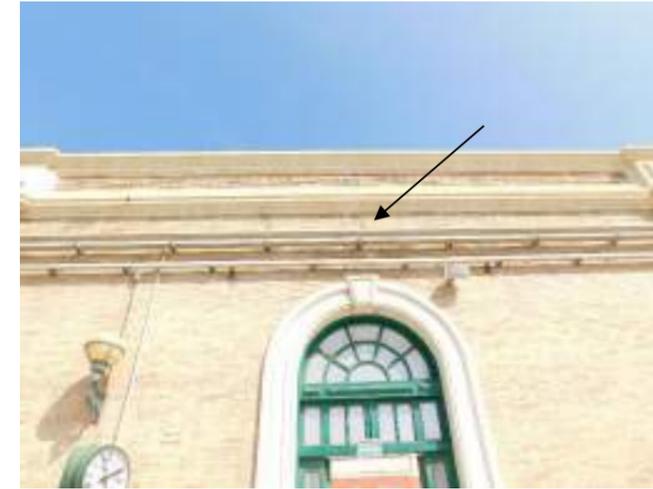
En el muro norte se pueden apreciar grietas sobre las verticales de alguno de los huecos. Se han localizado grietas de este tipo en el hueco más cercano a la estación y en los dos huecos más alejados.

Grieta vertical sobre hueco de muro norte. Segundo hueco más alejado de la estación.

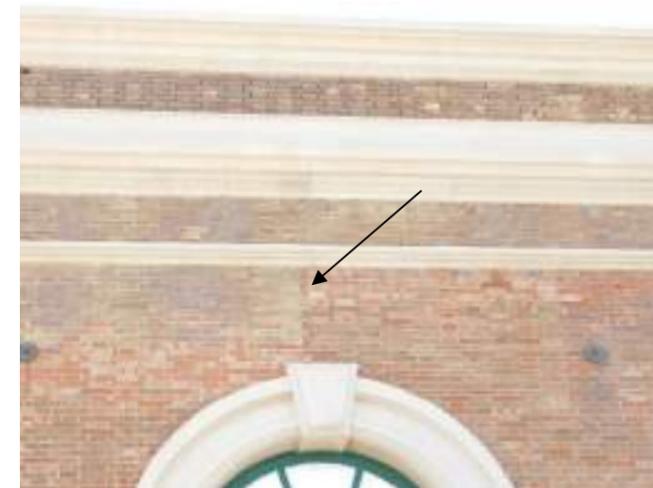
Grieta vertical sobre hueco de muro norte. Hueco más alejado de la estación.

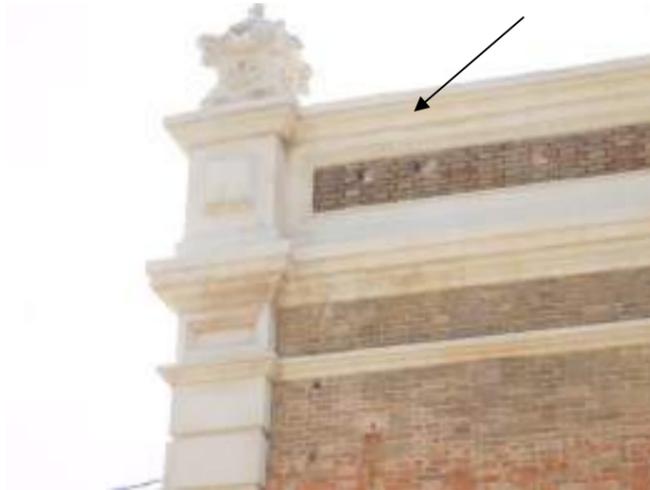
Se apreciaría una grieta vertical junto a la pilastra del extremo este del muro norte, que desciende desde la coronación del muro atravesando molduras.

Grieta vertical en muro norte. Junto al extremo este.

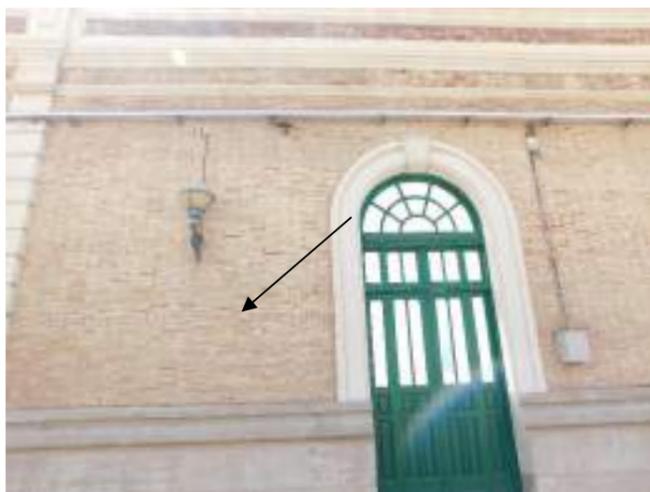
En el muro sur también se aprecian varias grietas en diferentes puntos de su desarrollo. En el tramo que va desde la estación al edificio de los trabajadores existe una grieta que se extiende horizontalmente desde uno de los huecos del muro hacia el hueco contiguo y desciende oblicuamente hacia el suelo. En esta grieta se puede apreciar un desplazamiento horizontal entre los elementos de aproximadamente 1 cm.

Grieta horizontal en muro sur. Vista general

- Reparación de la grieta existente en el muro exento sur mediante la ejecución de una junta de dilatación coincidente con su arranque inferior. De esta forma se adecuará el comportamiento de la fábrica a la cimentación. Estas actuaciones quedan descritas en el plano 2.6.3.8.

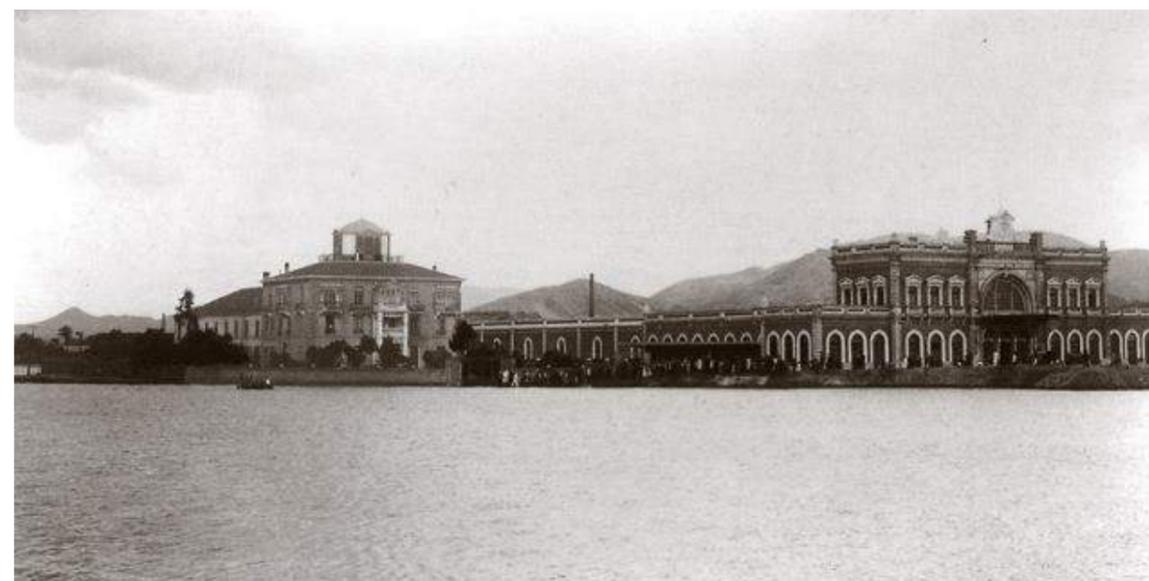
Fig. 94. El edificio de viajeros en la Riada de San Miguel el 29 de septiembre de 1919. Fotografía de autor desconocido. (Rojas & Zamora, 2013).

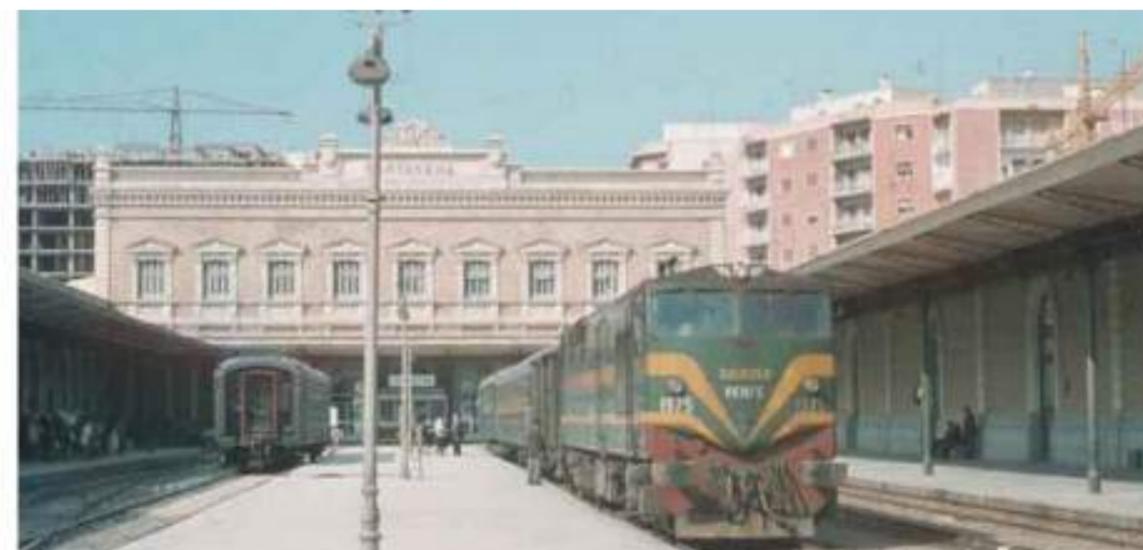
En el apartado sobre la instalación de las marquesinas hemos visto que ya en 1907 se detectó corrosión debida al humo de los trenes y se dispuso que las locomotoras estuvieran el mínimo tiempo posible bajo estas cubiertas¹⁵¹. No disponemos de documentación al respecto, la búsqueda en archivos, hemerotecas y en las fototecas no ha producido resultados exactos. Podemos ver cuál era su estado en la década de los setenta (Fig. 98).

Fig. 98. Fotografía desconocida. Interior de la estación de Renfe en 1972. [Fotografía]. (javierac, 2013).

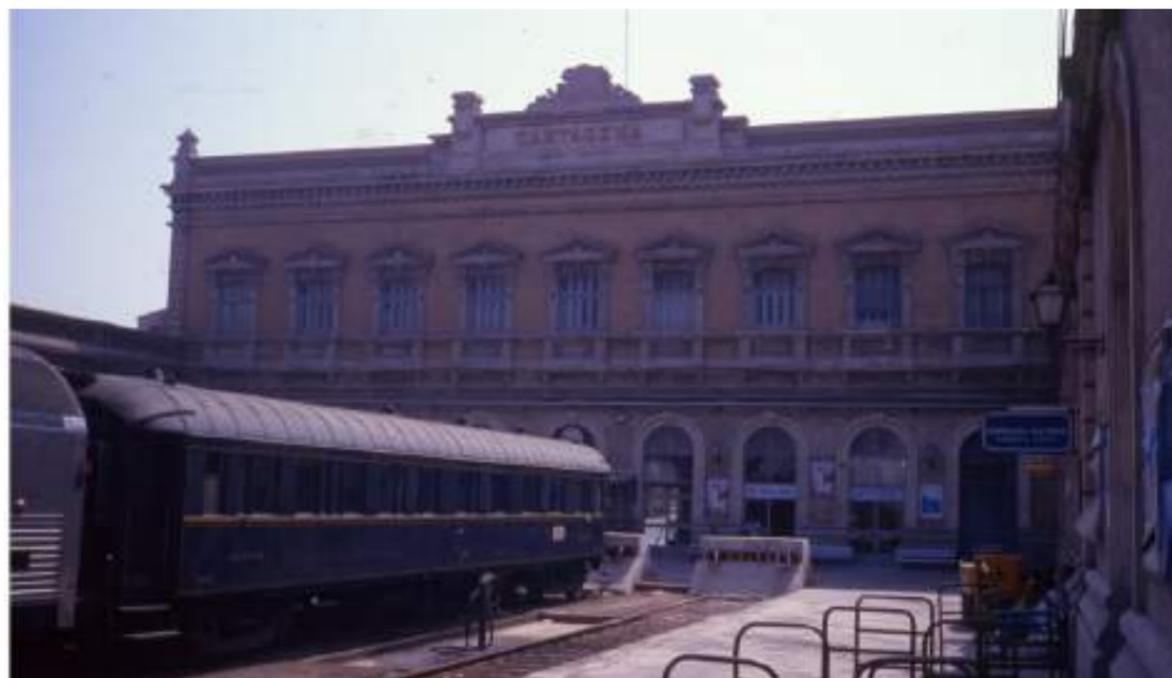
La retirada de estas marquesinas deja una clara huella en las fachadas interiores de la estación, haciendo visible la línea en que estaban ancladas a los muros y que han sido utilizadas sucesivamente para disponer el cableado y otras instalaciones de los andenes (Fig. 100).

Fig. 100. Dirección Regional de Urbanismo, Arquitectura y Vivienda. Comunidad Autónoma de la Región de Murcia. (1986, julio 15). *Reportaje fotográfico del proyecto de rehabilitación de la estación de ferrocarril de Cartagena.* Recuperado de Archivo General de la Región de Murcia. (Código referencia: DIAPO,010/257)
