ANEJO 02. INTERVENCIÓN EN PATRIMONIO HISTÓRICO

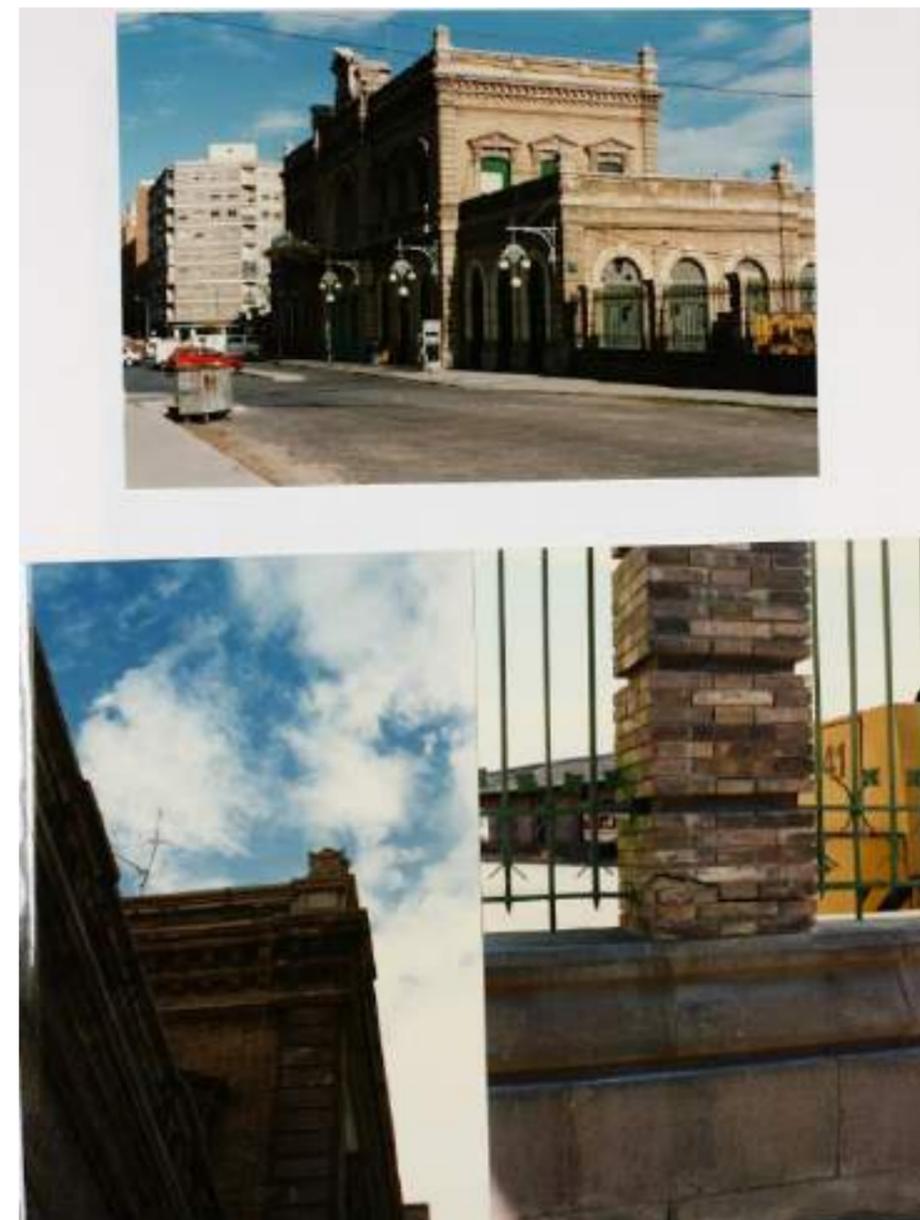
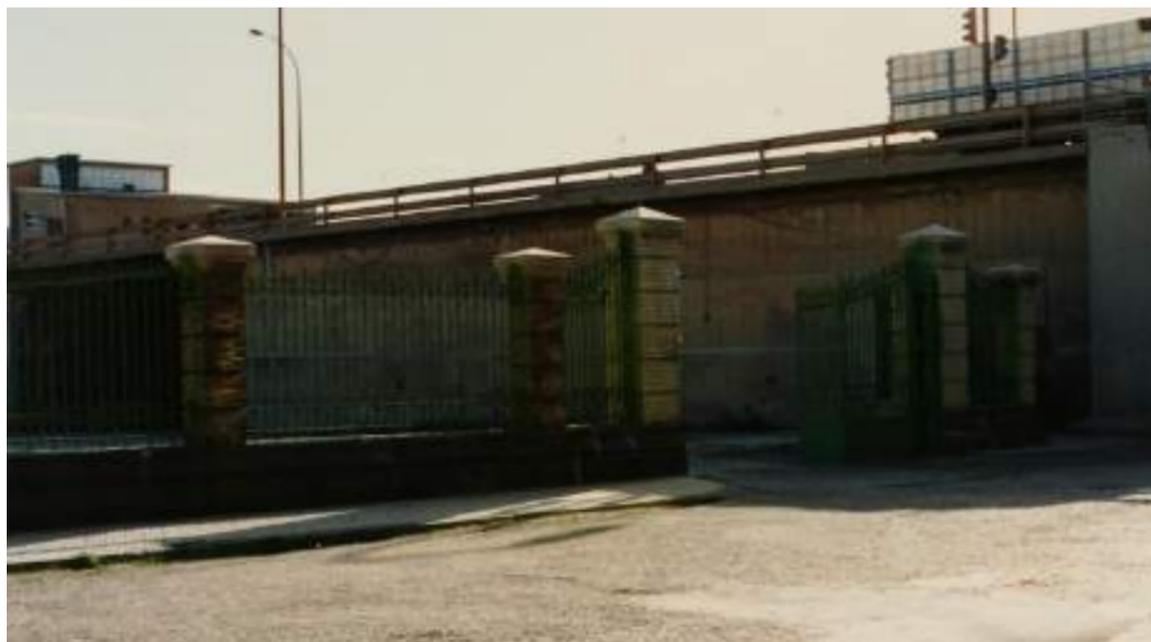
Fig. 103. Fotografía desconocida, Estado de la valla exterior antes de la ejecución del proyecto. (1994). En Rodríguez Senespleda, j. (1994). *Proyecto de Recomposición, limpieza y protección de fachada de la Estación de Ferrocarril de Cartagena*. AGRM. CARM,3349/2 y SPHRM. Expediente 16.94. Fig. 1 y 3.

La valla metálica que figura en todo el frente de la edificación esta asentada sobre un zocalo de piedra por su cara exterior. Dicho zocalo se encuentra bastante deteriorado y sucio, agravandose el problema en las partes bajas del mismo.

Además de la restauración de la fachada el proyecto se ocupó con los mismos criterios de actuar sobre la valla exterior, ese elemento que vimos aparecer en 1919 para evitar a los intrusos y ladrones en todo el complejo de la estación. En 1994 este elemento está muy deteriorado (Fig. 103) y por ello se propone una agresiva limpieza de todos los elementos y la sustitución de los elementos estructurales deteriorados (Fig. 104).

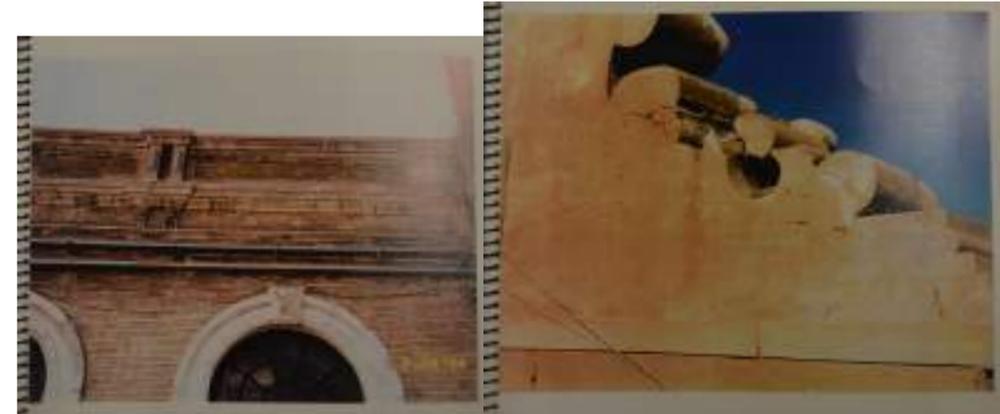
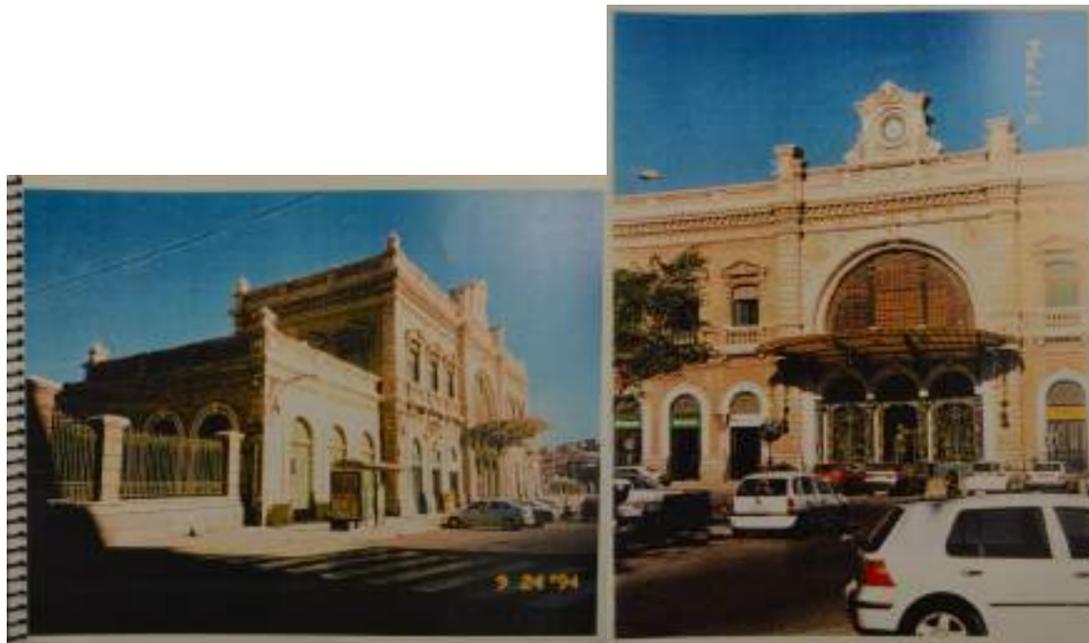
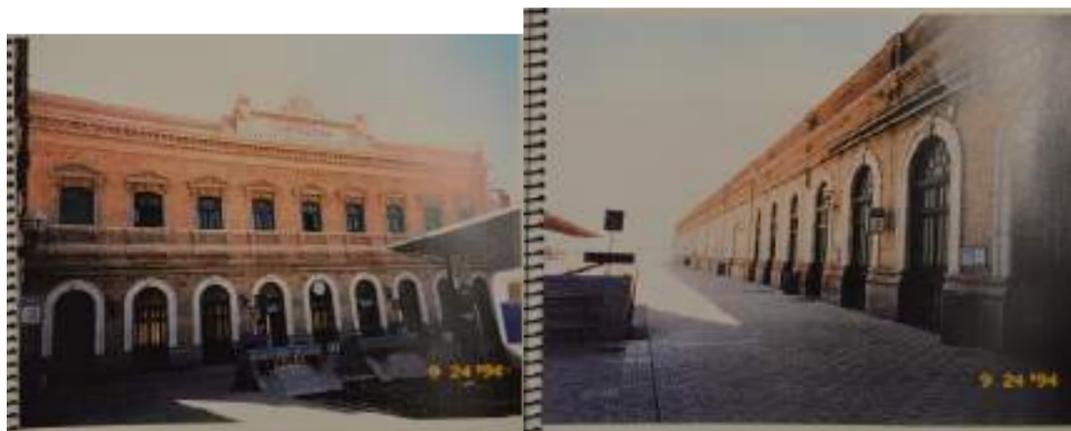
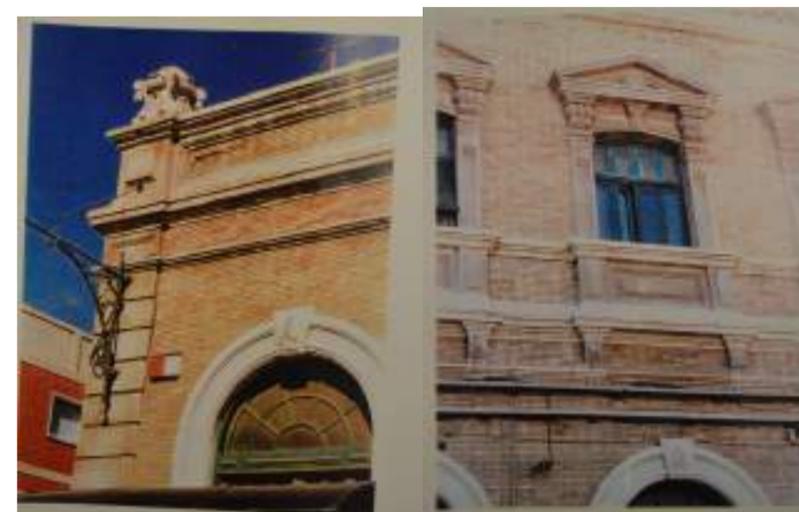
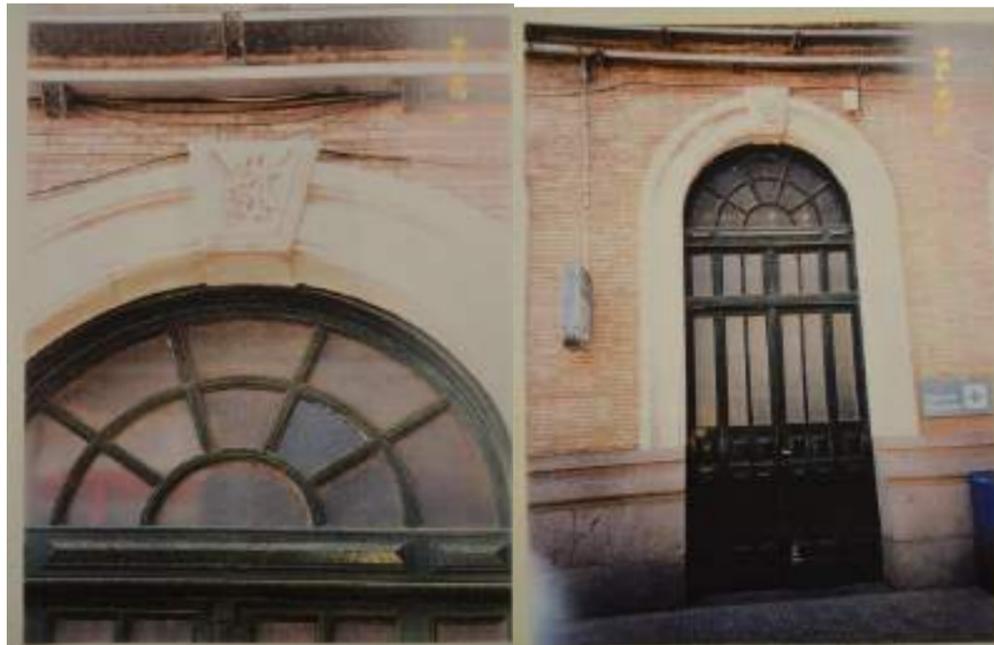
REPORTAJE FOTOGRAFICO

A causa de los agentes contaminantes existentes en la atmósfera (lluvia ácida) al bajo mantenimiento y a las malas restauraciones el edificio de la Estación de Cartagena se encuentra en un estado de deterioro avanzada.

La puerta principal de forja tiene señales de corrosión aunque se encuentra en un buen estado. Las puertas de madera aunque se cambiaron en la anterior remodelación, aun quedan en la fachada principal algunas en un estado lamentable.

La valla metálica que figura en todo el frente de la edificación está asentada sobre un zócalo de piedra por su cara exterior. Dicho zócalo se encuentra bastante deteriorado y sucio, agravándose el problema en las partes bajas del mismo.

Los jarrones que faltan o están totalmente deteriorados se harán nuevos desmontando uno de ellos y sacando molde.

- Por seguridad. Las coronaciones de los muros, parte de la cornisa y remates de piedra han de graparse, arriostramiento, o recibirse según casos, así como retocar las grietas para que la armadura interior no se acabe de deteriorar y tenemos peligro de desprendimientos, que en este caso pueden ser de toneladas de piedra.
- Por conservación. Una gran parte de la piedra se encuentra metodizada por la lluvia ácida y la intemperie su grado de degradación es en este momento recuperable, pero su deterioro posterior, temiendo en cuenta lo porosa que se ha hecho la piedra será mucho más rápido, por heladicidad, por corrosión de armaduras por carbonatación y por meteorización, por lo que se prevé un tratamiento endurecedor de la piedra un hidrofugo de la misma y una recomposición de las piedras dañadas.
